Troubleshooting Unrecognized Voice Interface Cards on Cisco 1750, 1751, and 1760 Routers

Este documento explica como fazer Troubleshooting de um roteador Cisco 1750, Cisco 1751 ou Cisco 1760 que não reconhece os Voice Interface Cards (VICs).

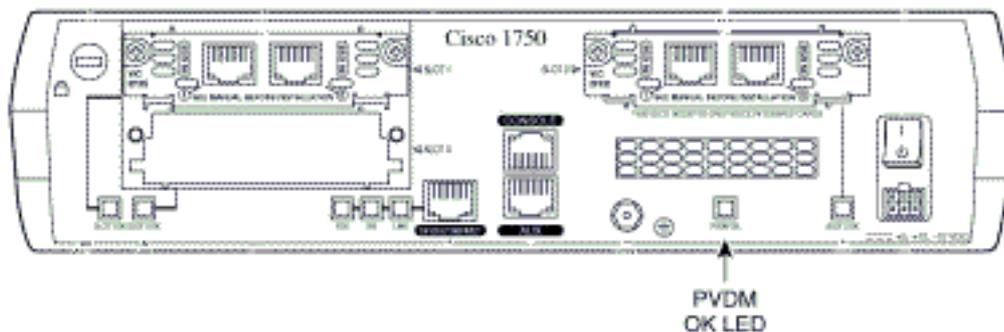
4. Se o roteador não reconhecer o VIC, verifique se o LED PVDM OK está aceso. O LED PVDM OK indica que um PVDM está inserido corretamente em um slot de placa PVDM. Nos roteadores 175x, o LED OK do PVDM está no painel traseiro, como mostrado neste

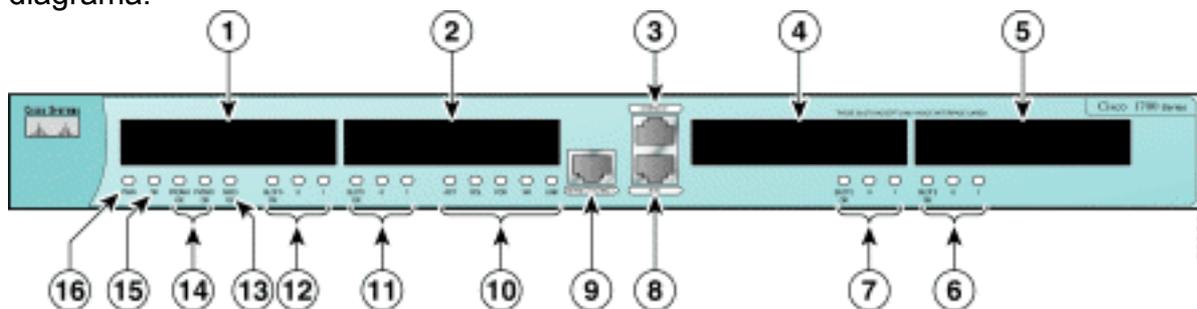
diagrama: O Cisco 1760 tem dois LEDs PVDM OK 0 e 1. Há um para cada slot de placa PVDM. Esses LEDs estão no painel frontal. O número 14 indica-os neste diagrama:

Esta tabela descreve os outros números neste diagrama:
