# Erros de paridade vistos no ASR9k

## Introduction

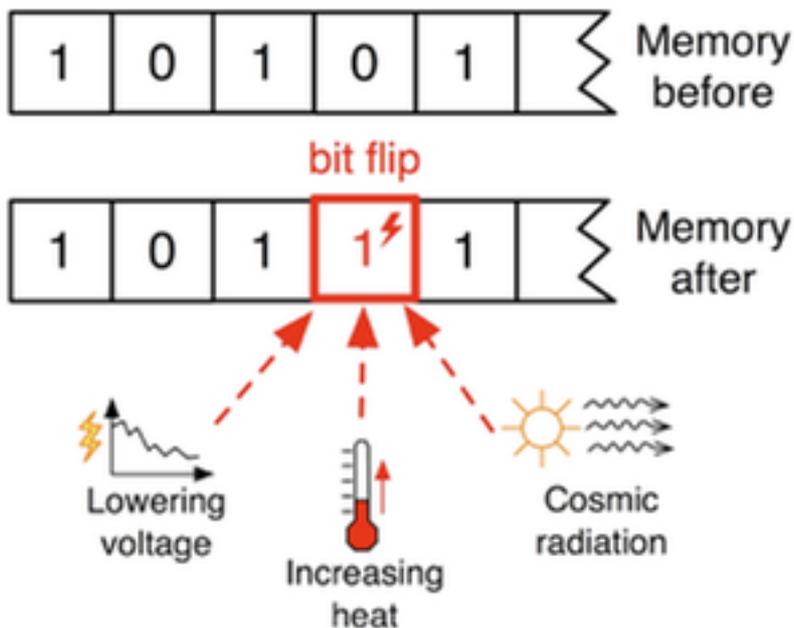
Um erro de paridade é um bit de inversão na memória. Em eletrônica e computação, a interferência elétrica ou magnética de fontes internas ou externas pode fazer com que um único bit ou memória mude espontaneamente para o estado oposto. Esse evento torna os bits de dados originais inválidos e é conhecido como erro de paridade.
