Atualize a infraestrutura e o firmware do servidor no modo gerenciado do Intersight

Este documento descreve o processo para executar atualizações de firmware em todos os componentes de estrutura em um domínio do Cisco UCS. Isso inclui os dois FIs (Fabric Interconnects, Interconexões em malha), módulos de E/S (IOM) e servidores blade por meio do modo gerenciado de entrevistas (IMM - Intersight Managed Mode).

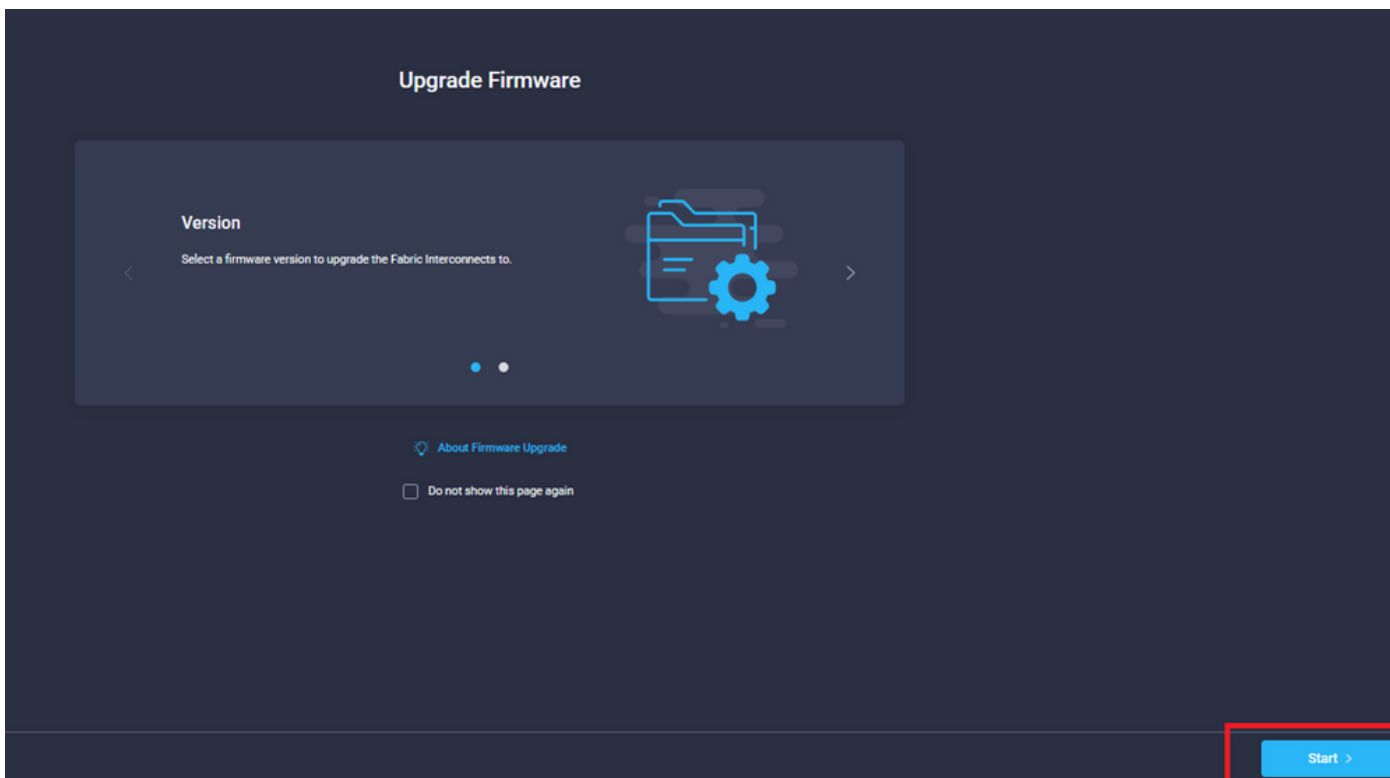
Isso é redirecionado para a tela onde o assistente de atualização é inicializado.

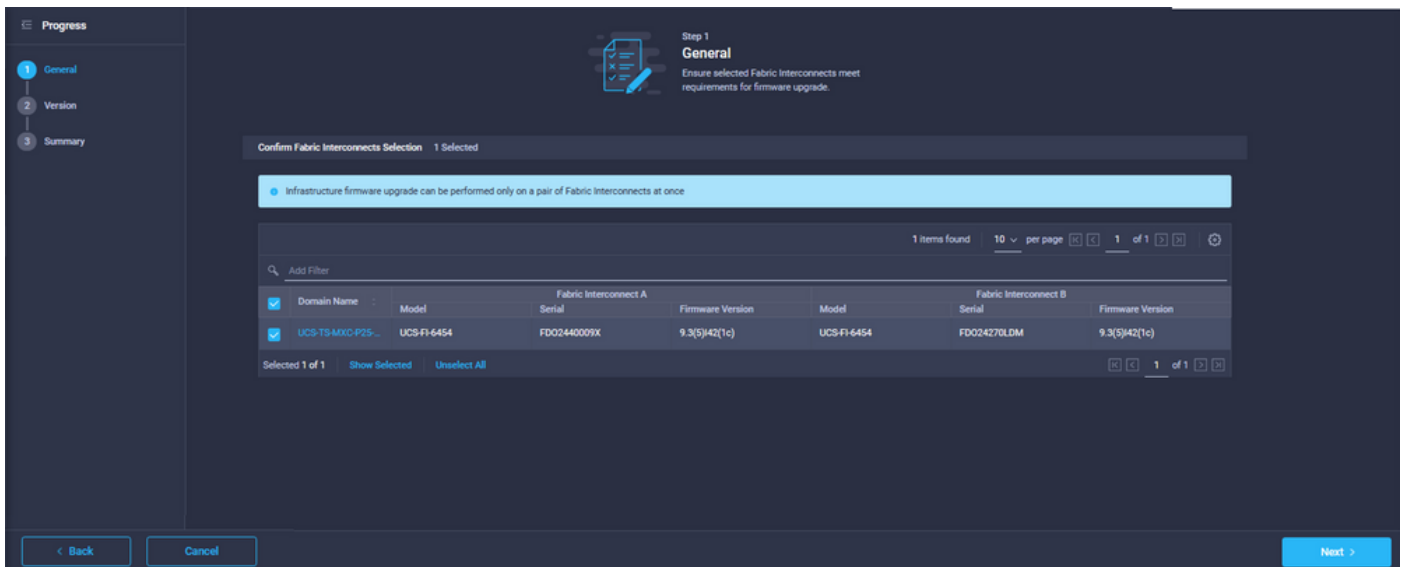
Etapa 1. Confirme o ambiente UCS (colunas Interconexão de estrutura A e interconexão de estrutura B) e a versão atual do firmware. Clique em Next.

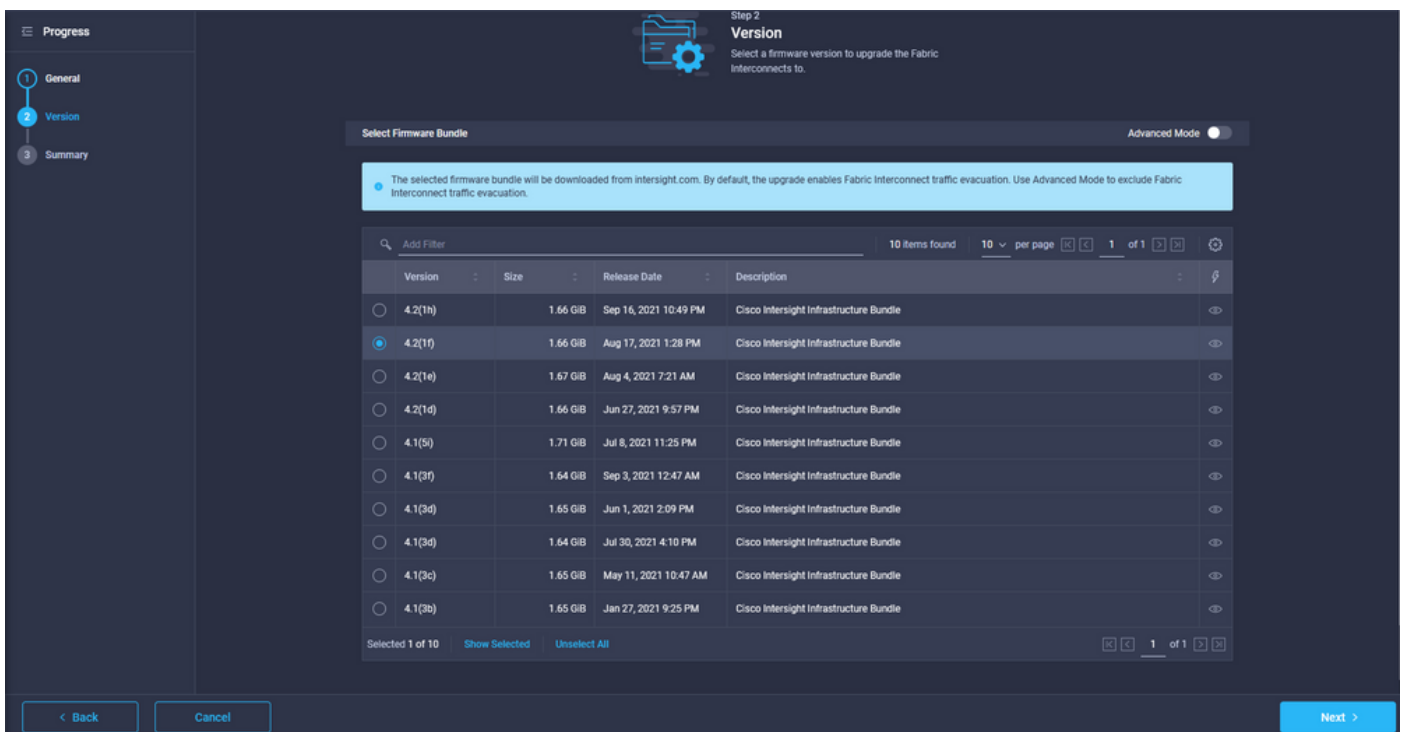
Etapa 2. Clique na versão do firmware de destino. Clique em Next.

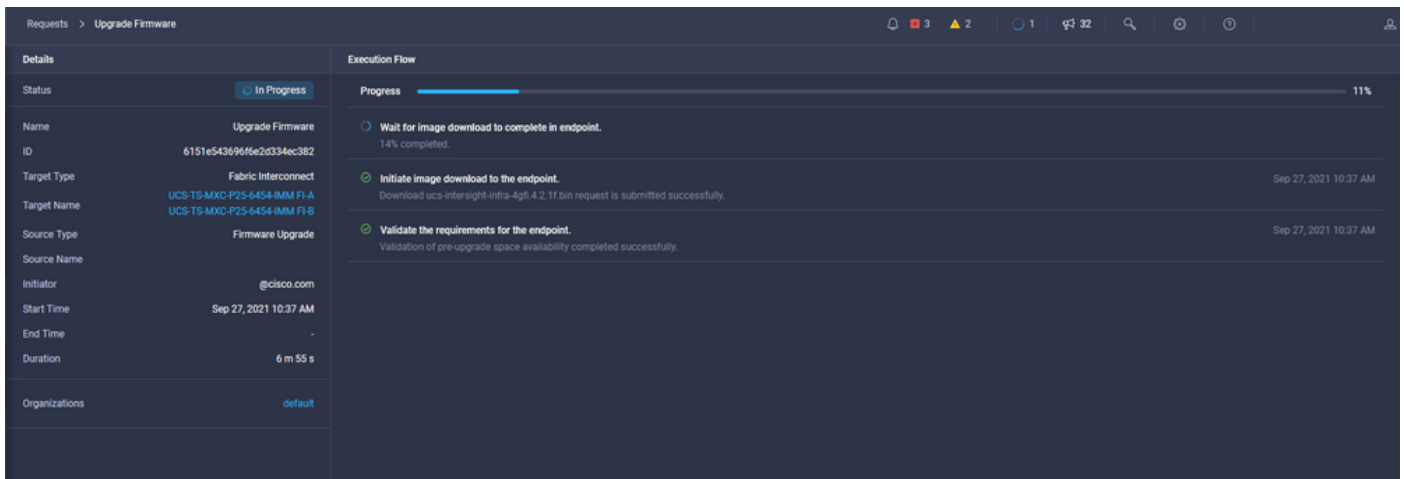
Para monitorar a atualização, navegue até **Requests (Solicitações)** e clique em **Ative (Ativo)**. Clique no nome da atividade para ver as tarefas completas do fluxo de trabalho.

2 Upgrade Firmware FDO2440009X In Progress 6 minutes ago

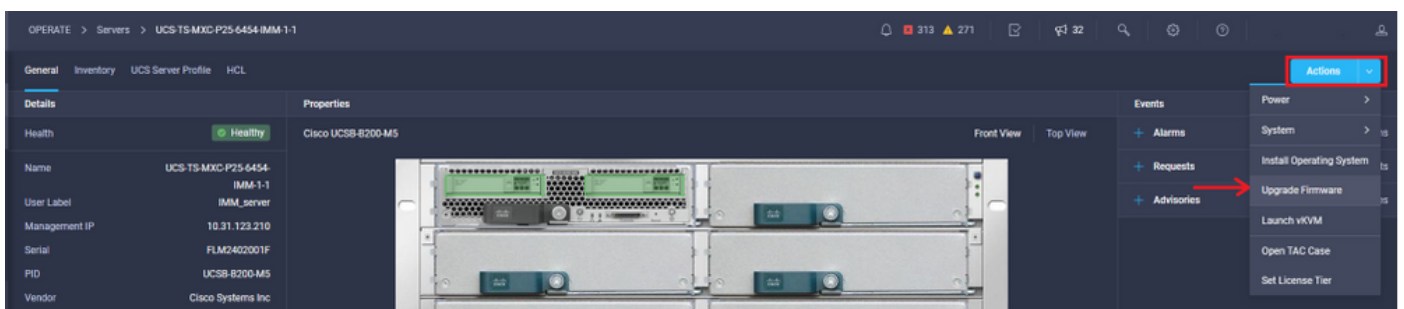
Escolha o servidor que deseja atualizar e, na lista suspensa **Ações**, escolha **Atualizar firmware**.

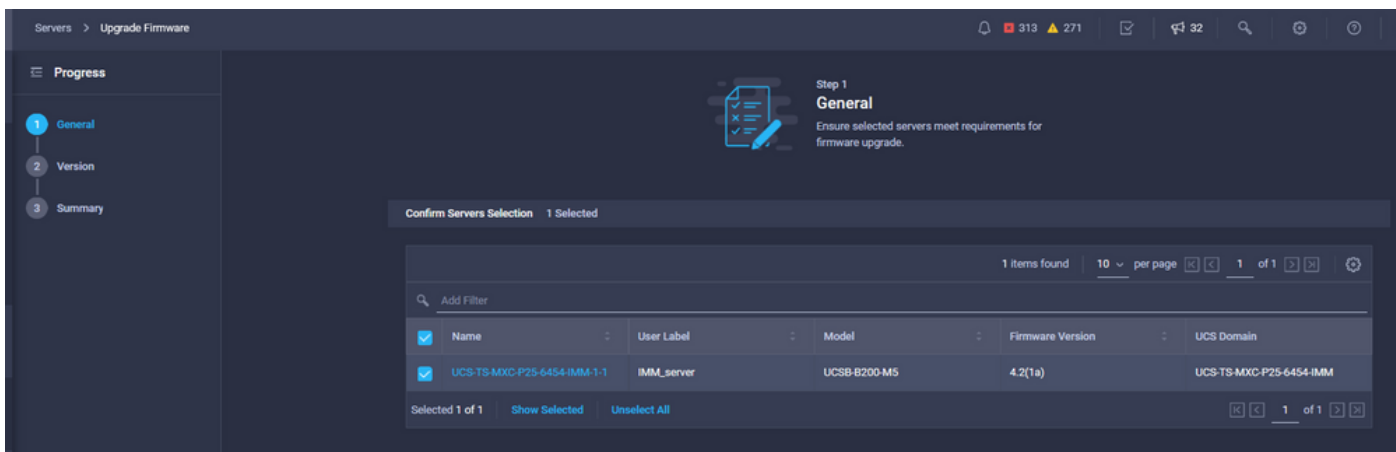
Etapa 1. Confirme se é o servidor correto e verifique a versão atual do firmware.

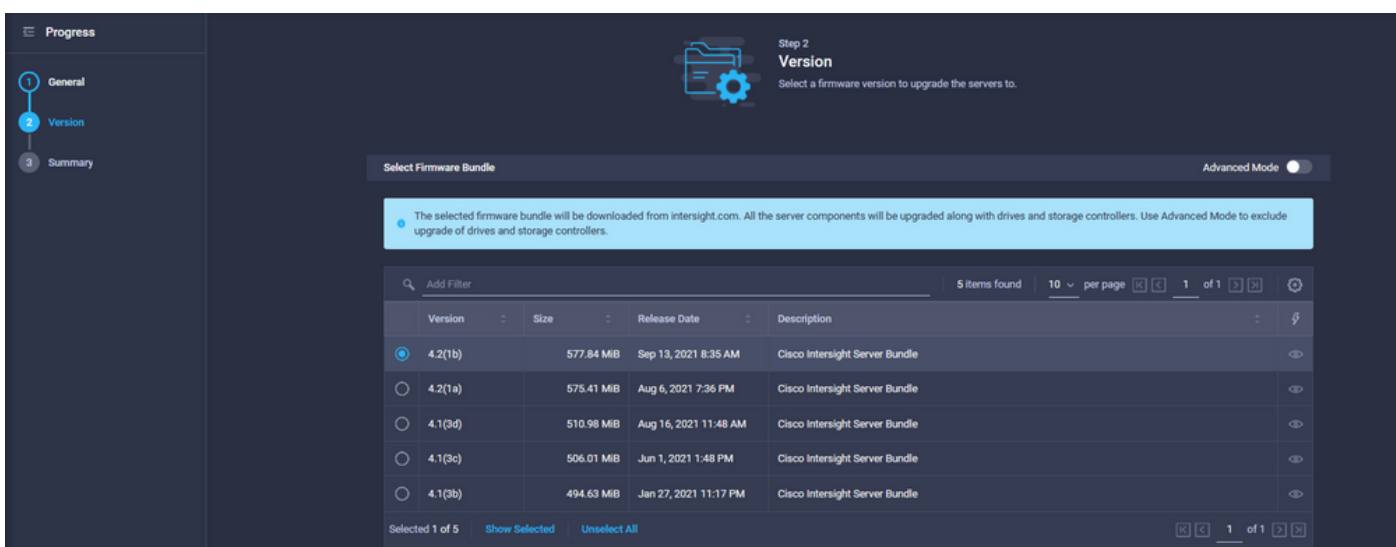
Etapa 2. Clique no botão de opção ao lado da versão do firmware de destino.

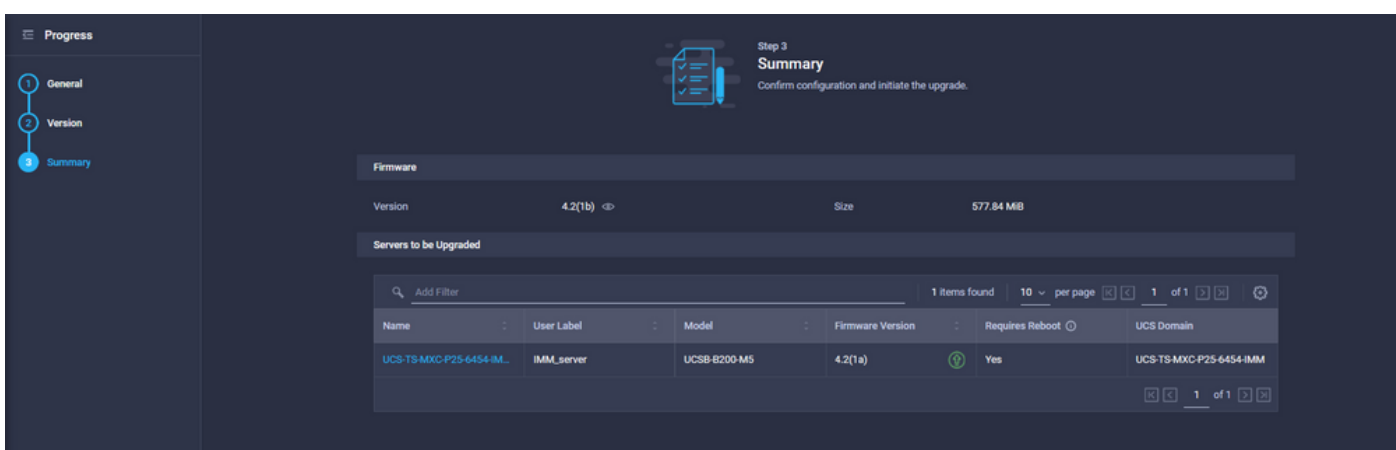
Etapa 3. Este é um resumo que mostra o servidor e a versão do firmware de destino. Uma seta verde aparece na versão do firmware quando o firmware de destino é superior à versão atual; caso contrário, ela mostra uma seta amarela.

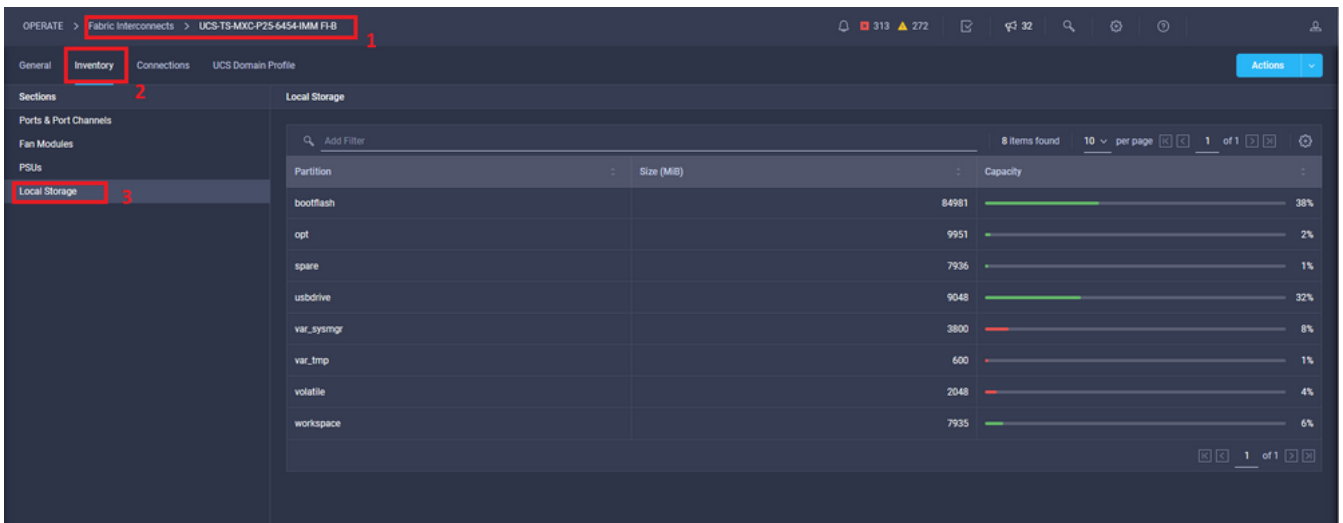
- Para verificar o espaço livre de armazenamento local FI, escolha um dos FIs, clique em **Inventory** e clique em **Local Storage**.

- Somente os FIs do Cisco UCS 6400 Series em um domínio do Cisco UCS podem ser atualizados.
- Você deve ter pelo menos o próximo armazenamento disponível nas partições FI para baixar o pacote de firmware:

90% de espaço livre em /var/tmp
20% de espaço livre em /var/sysmgr
30% de espaço livre em /mnt/pss
18% de espaço livre em /bootflash
