Solução alternativa para inacessibilidade da GUI após atualização do firmware versão 1.0.1.17 em roteadores VPN RV320

O roteador RV320 está inacessível após a atualização do firmware versão 1.1.0.09. Este artigo mostra o processo de recuperação que precisa ser seguido para que o roteador seja atualizado para o firmware mais recente e funcione normalmente.

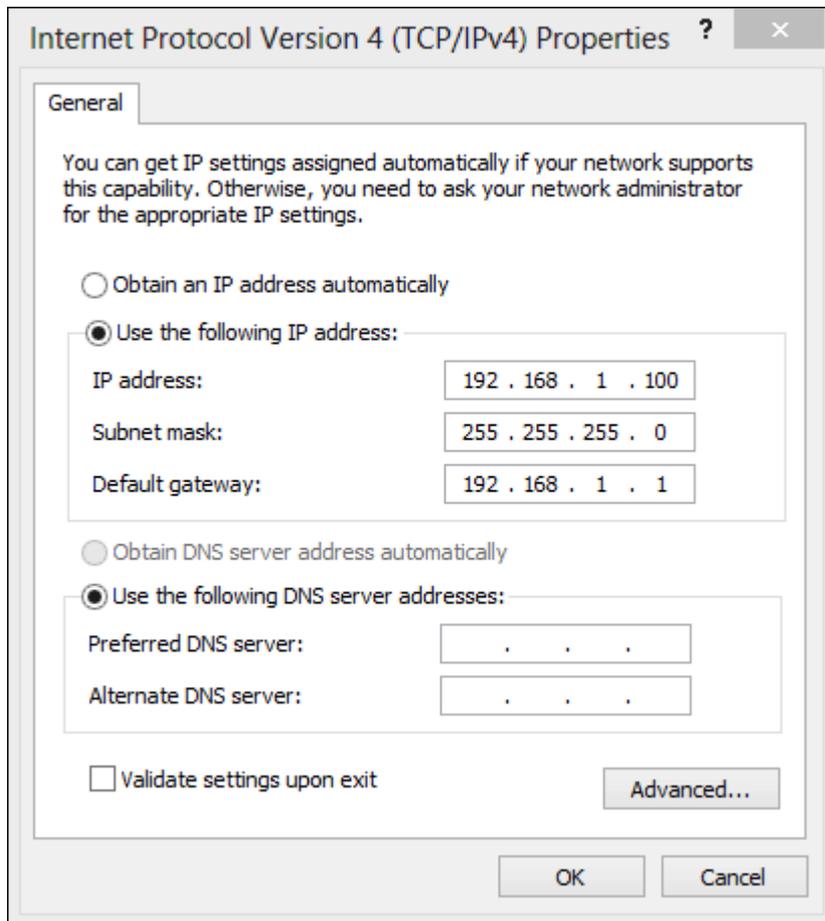
Etapa 8. Clique em **Conexão Local > Propriedades > Protocolo TCP/IP Versão 4 (TCP/IPv4) > Propriedades**. A janela *Propriedades de Protocolo TCP/IP Versão 4 (TCP/IPv4)* é exibida:

Etapa 9. Atribua um endereço IP estático para o PC dentro de um intervalo de 192.168.1.2 a 192.168.1.254 no campo Endereço IP.

Etapa 10. Insira a máscara de sub-rede no campo Máscara de sub-rede.

Etapa 11. Insira o gateway padrão no campo Default Gateway (Gateway padrão). O gateway padrão é o endereço IP do roteador RV320.

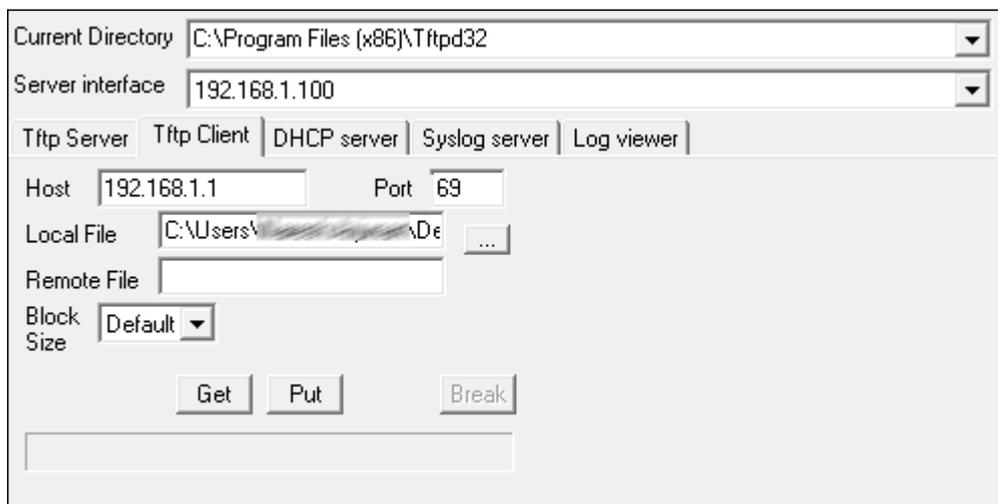
Etapa 13. Escolha a guia Cliente TFTP.

Etapa 14. Insira o endereço IP 192.168.1.1 no campo Host e o valor 69 no campo Porta.

Etapa 15. No campo Arquivo local, escolha o firmware baixado do PC para ser carregado no roteador.

Etapa 16. Verifique todos os valores e pressione **PUT** no cliente TFTP.
