Compreensão e Troubleshooting de Tempo Limite Esgotado de Astro/Lemans/NiceR nos Catalyst 4000/4500 Series Switches

A intenção deste documento é ajudar a compreender a mensagem Astro/Leman/Nicer Timeout gerada na plataforma Cat4000 e a resolvê-los com a assistência do TAC da Cisco. As versões futuras do CatOS e do Cisco IOS® oferecerão mensagens de erro aprimoradas e, se possível, identificarão a causa raiz do problema.

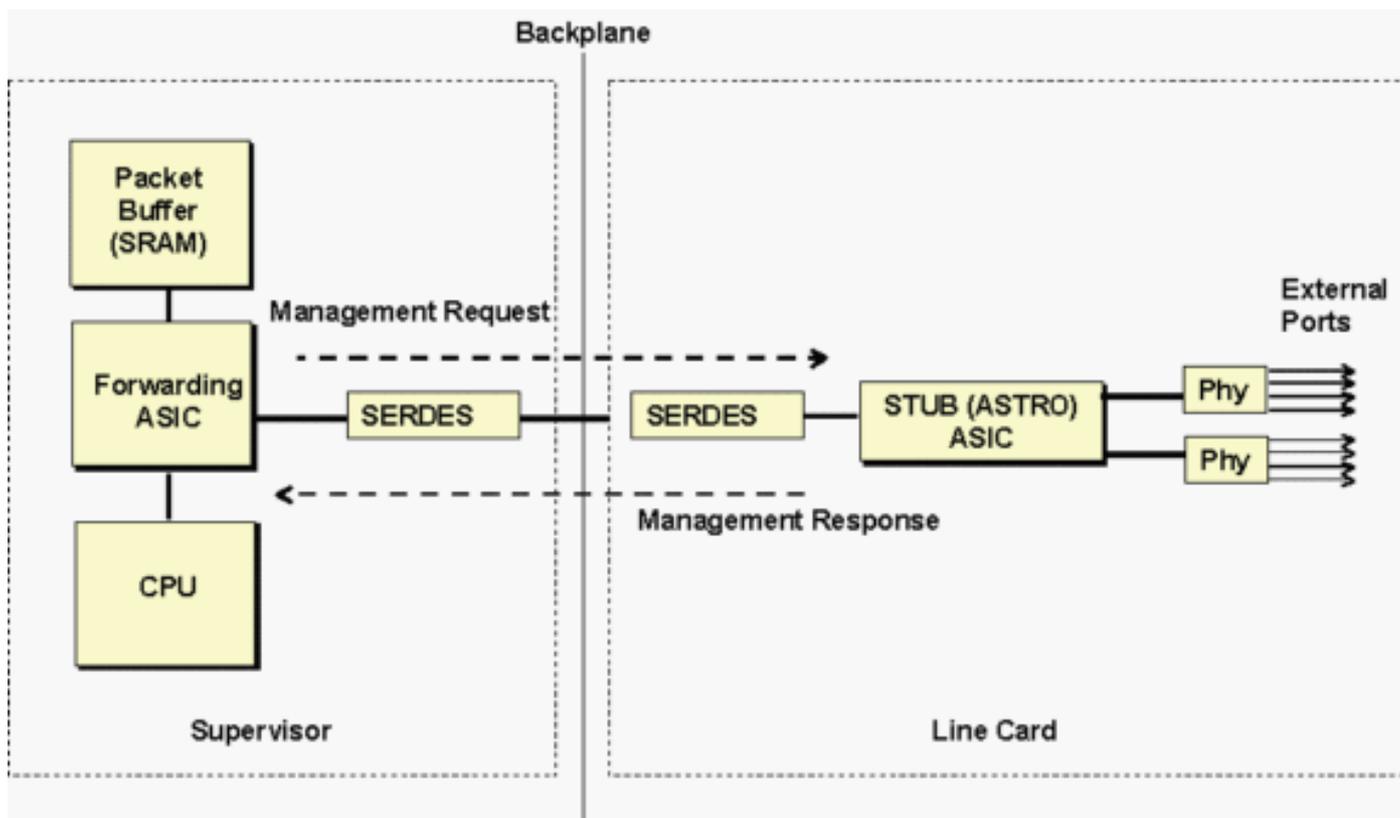
ASIC de stub Astro, que consulta os ASICs de stub 10/100, controla um grupo de oito portas

10/100 adjacentes que se comunicam com o Supervisor por meio de uma conexão de largura de banda Gigabit com o backplane, conforme mostra a figura abaixo.

Os supervisores se comunicam com o ASIC do stub da placa de linha por meio do componente SERDES (SERealizer-DESerializer). Há um componente no lado do Supervisor que se conecta ao painel traseiro e outro SERDES na placa de linha de cada ASIC de stub para se conectar ao painel traseiro.

O diagrama acima pode ser usado em geral para solucionar problemas de diferentes tipos de placas de linha. O ASIC de stub mencionado nas mensagens de timeout seria diferente dependendo do tipo de placa de linha. Consulte a tabela abaixo para obter uma lista de nomes ASIC e sua descrição.
