# Troubleshooting de Hardware e Problemas Relacionados no MSFC, MSFC2 e MSFC2a

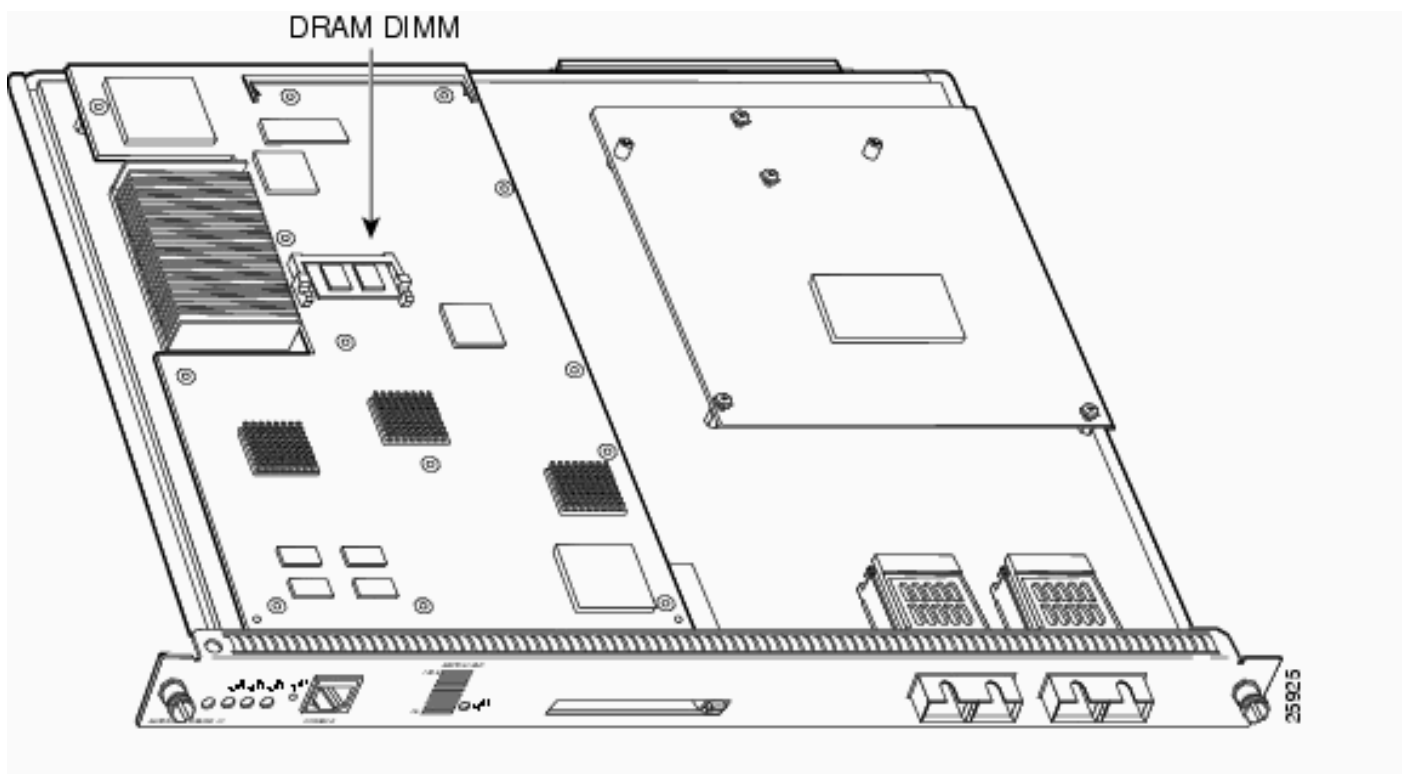
Dois slots DRAM são empilhados um sobre o outro no MSFC.

**Observação:** esta imagem não mostra os slots empilhados.

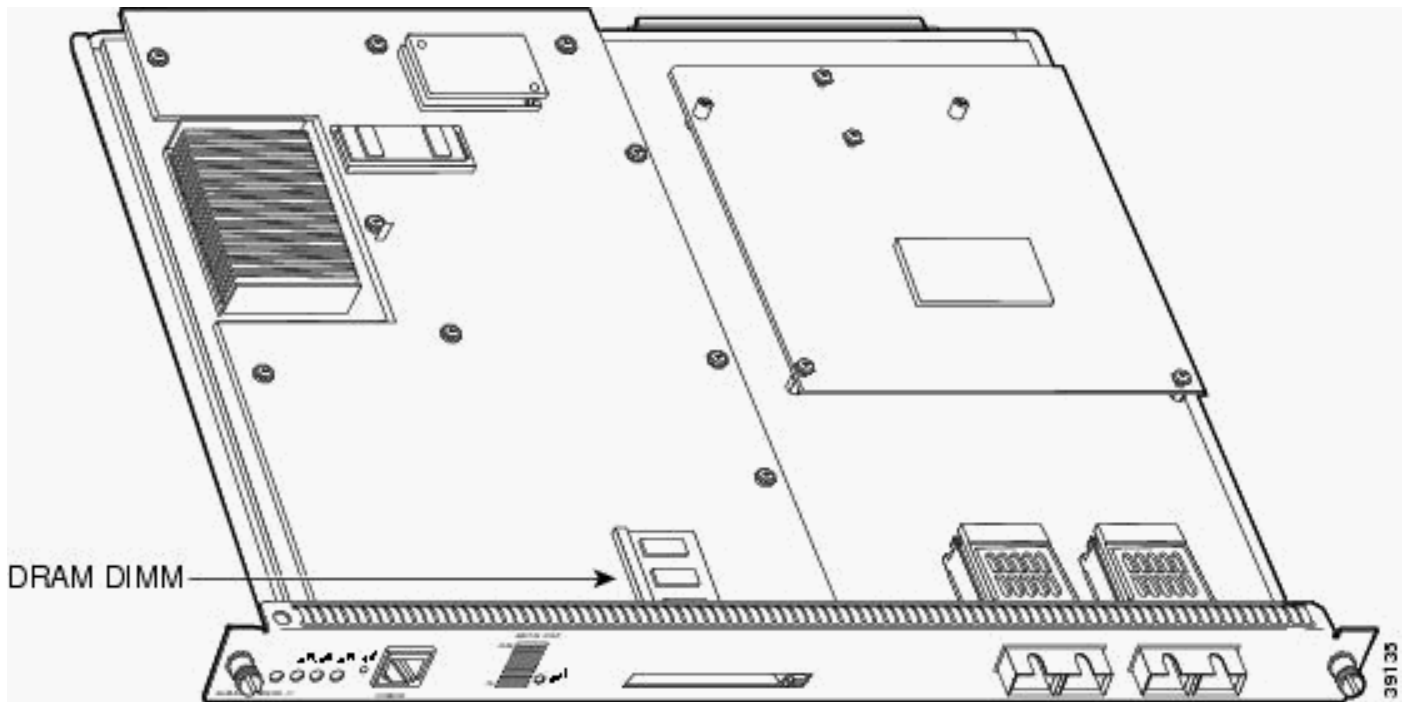
### [MSFC2 enviado antes do local DIMM da DRAM de novembro de 2001](#)

O MSFC2 possui apenas um slot DRAM.

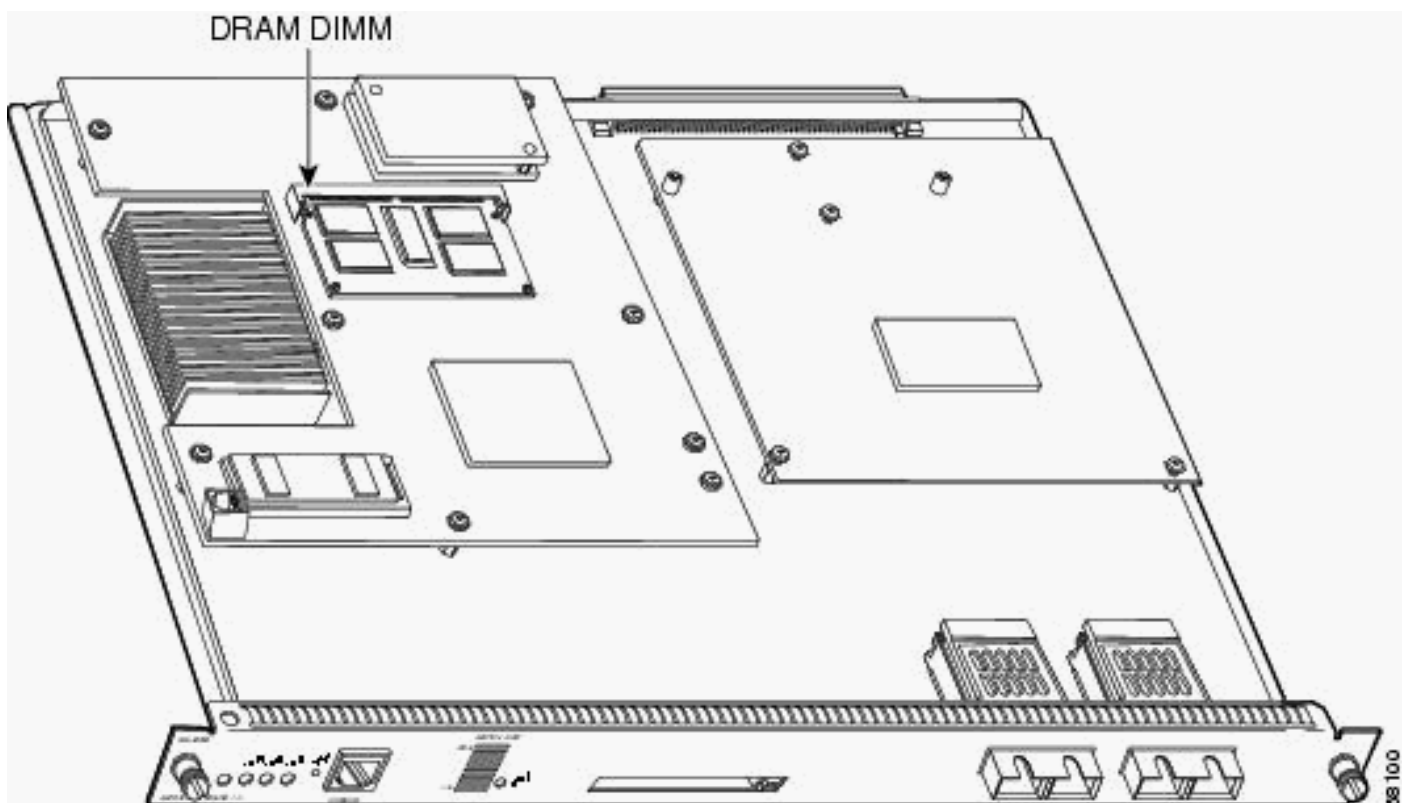
### [MSFC2 enviado após novembro de 2001 Localização do DIMM DRAM](#)

O MSFC2 possui apenas um slot DRAM.
