Inundação de Unicast em Redes de Campus Comutadas

Este documento discute causas possíveis e implicações da inundação de pacotes do unicast em redes comutadas.

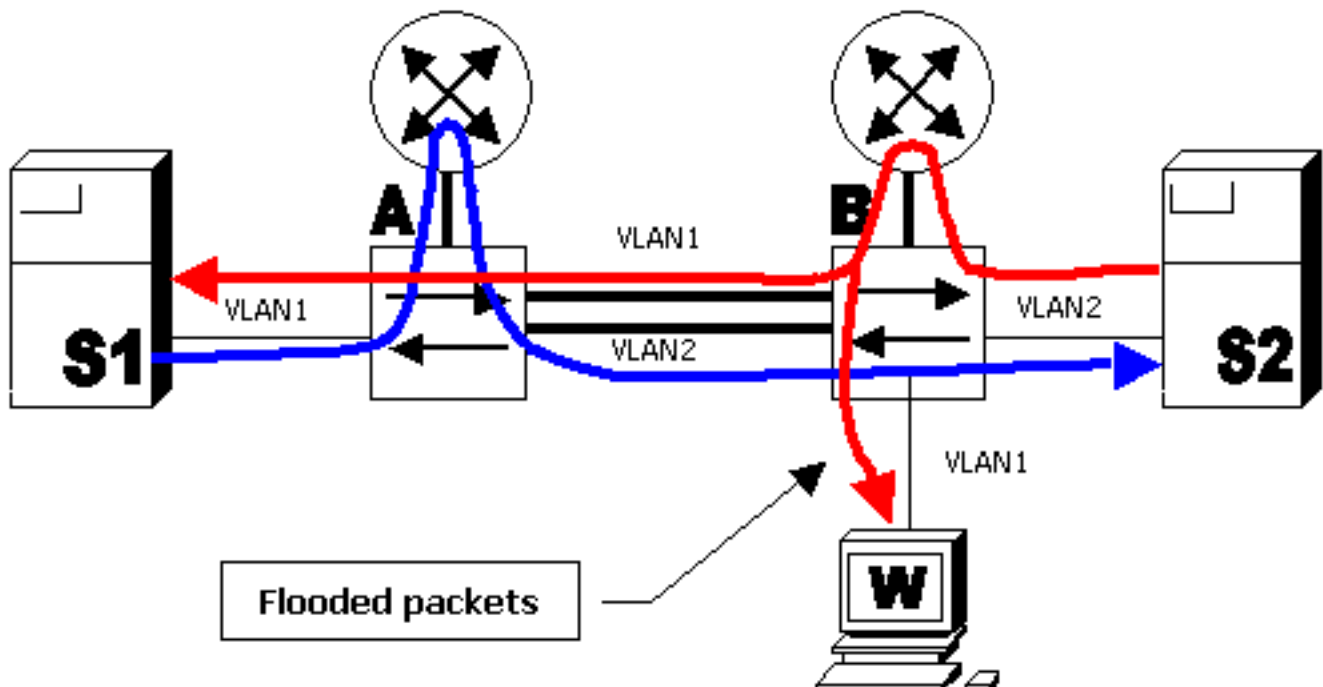
Grandes quantidades de tráfego inundado podem saturar os enlaces de largura de banda baixa, causando problemas de desempenho de rede ou parada total de conectividade com dispositivos conectados através de tais enlaces de baixa largura de banda. Considere o seguinte diagrama:

No diagrama acima, o servidor S1 no VLAN 1 está executando o backup (transferência de dados de grande escala) para o servidor S2 no VLAN 2. O servidor S1 tem seu gateway padrão apontando para a interface VLAN 1 do roteador A. O servidor S2 tem seu gateway padrão apontando para a interface VLAN 2 do roteador B. Os pacotes de S1 a S2 seguirão este caminho:

- S1—VLAN 1—switch A—roteador A—VLAN 2—switch B—VLAN 2—S2 (linha azul)
