Verificar o comportamento de sincronização da tabela MAC do Nexus 9000 Series ARP & com tronco L2 não vPC

Este documento descreve o comportamento do ARP e da tabela MAC que pode ocorrer entre os dispositivos Nexus 9000 que compartilham um tronco de Camada 2 não-vPC.

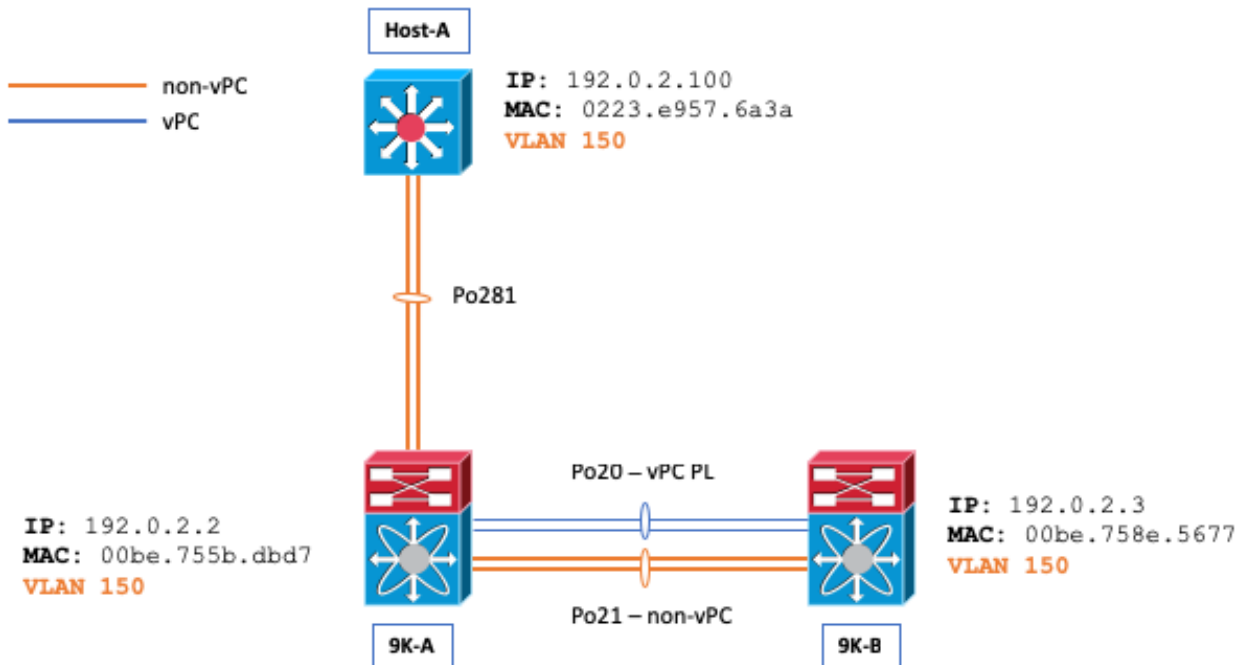
Topologia

Considere um cenário em que as tabelas ARP e Endereço MAC estejam vazias entre o Host-A e o N9K-B, e um ping seja iniciado do Host-A para o N9K-B.
