# Recurso do telefone IP da Cisco - Compartilhamento de firmware de colega

Este documento descreve o recurso PFS (Peer Firmware Sharing) do telefone IP que permite que os telefones IP localizados em locais remotos compartilhem arquivos de firmware entre eles, ao contrário do método tradicional de atualização de firmware do telefone IP que exige que o servidor TFTP (Trivial File Transfer Protocol) envie arquivos de firmware para cada telefone.

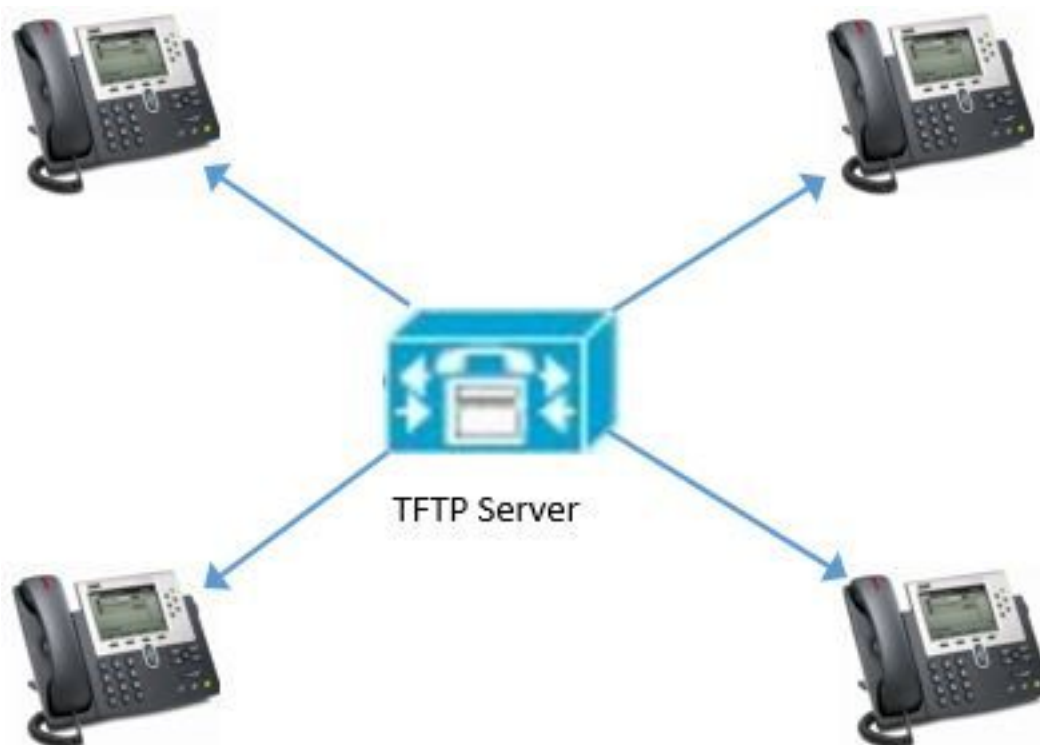
Figura 2. Diferença hierárquica entre o método de atualização tradicional e o PFS

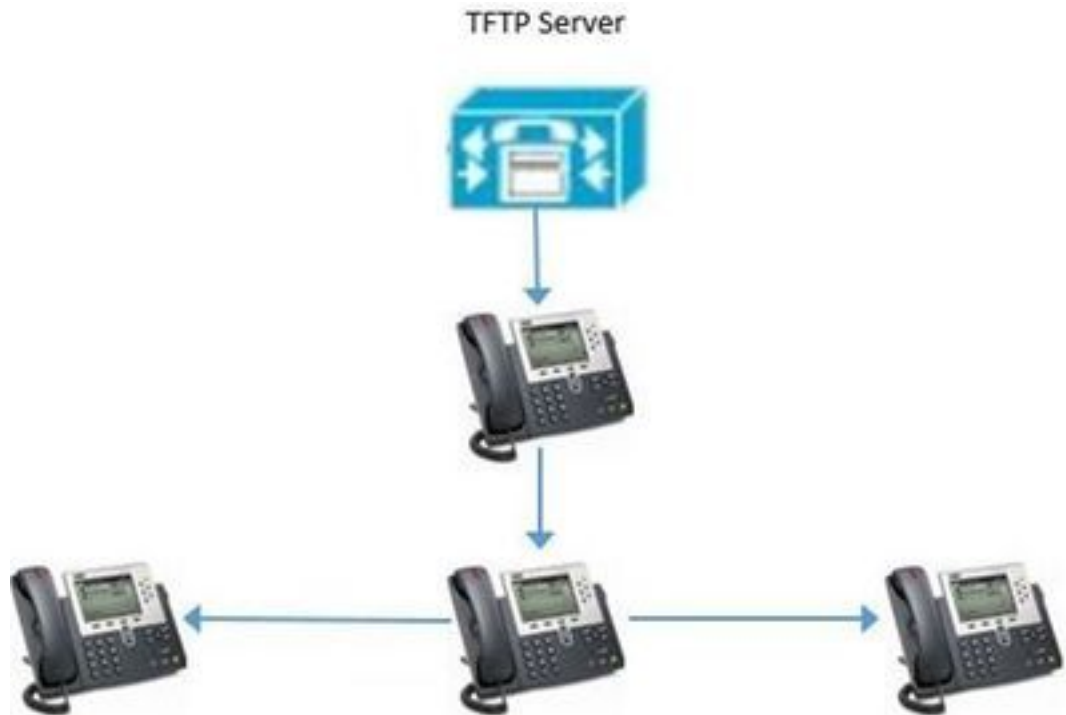
Figura 2 (a). Atualização tradicional de firmware

Figura 2 (b). PFS
