# Recuperar um controlador Catalyst 9800 do modo ROMMON

Este documento descreve como recuperar um controlador Catalyst 9800 baseado no modo ROMMON e nenhuma imagem na flash.

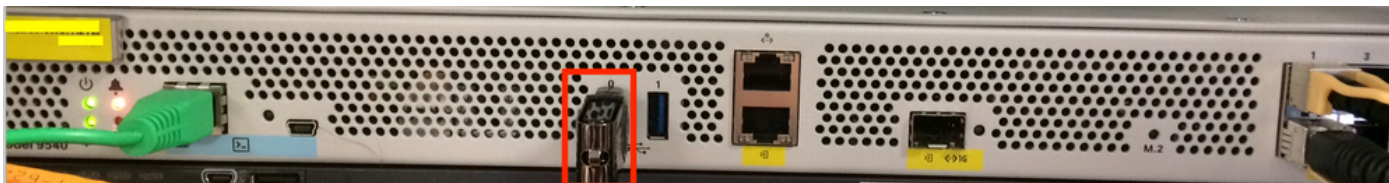
Visão frontal:

Etapa 2. Conecte o driver USB à porta USB 0 do 9800.
