在双向电缆网络中电缆调制解调器掉线

简介

本文解释了用于确定电缆调制解调器掉线原因的一些故障排除步骤。在大多数情况下，故障原因是设备问题或者载波噪声比过低。这是本文的主要重点。

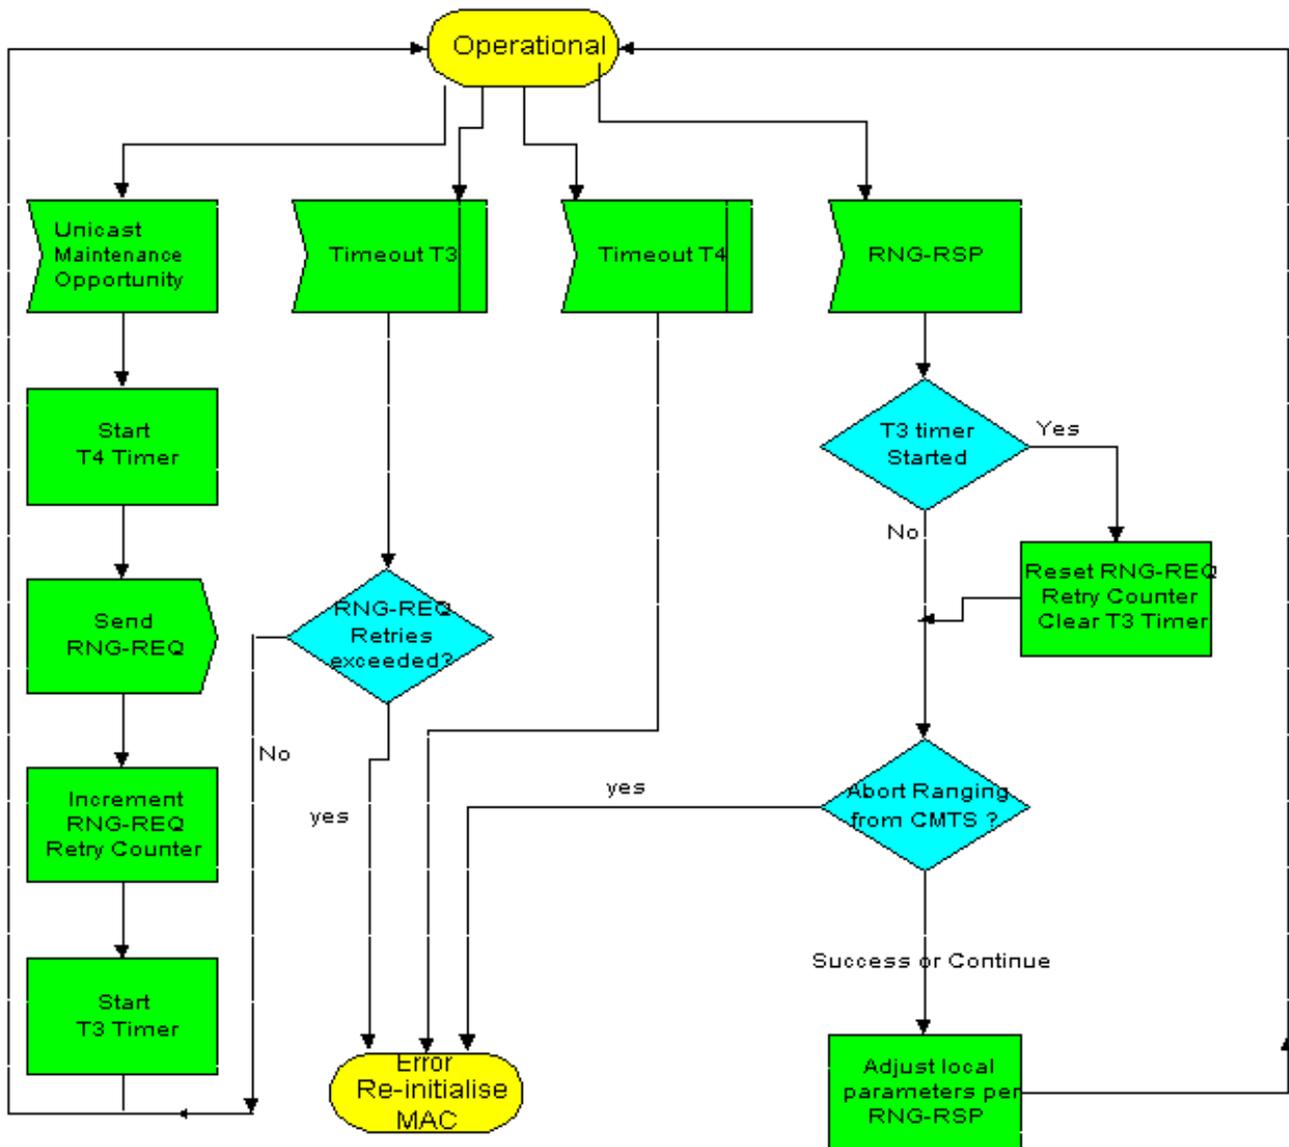
CMTS必须至少每T4秒为每个CM提供一次定期测距机会。CMTS必须以大大低于T4的间隔发送定期排列机会，这样可能因为CM到时而错过MAP。此“子间隔”的大小取决于CMTS。获得定期排列机会之后T4秒内，CM必须重初始化它的MAC。T4的默认值为30秒。

T4定义为“等待单播测距机会”。这是调制解调器等待从CMTS获得专用传输机会的时间。每个SP-RFiv1.1-I03-991105的该值被定义最短30秒和最长35秒。

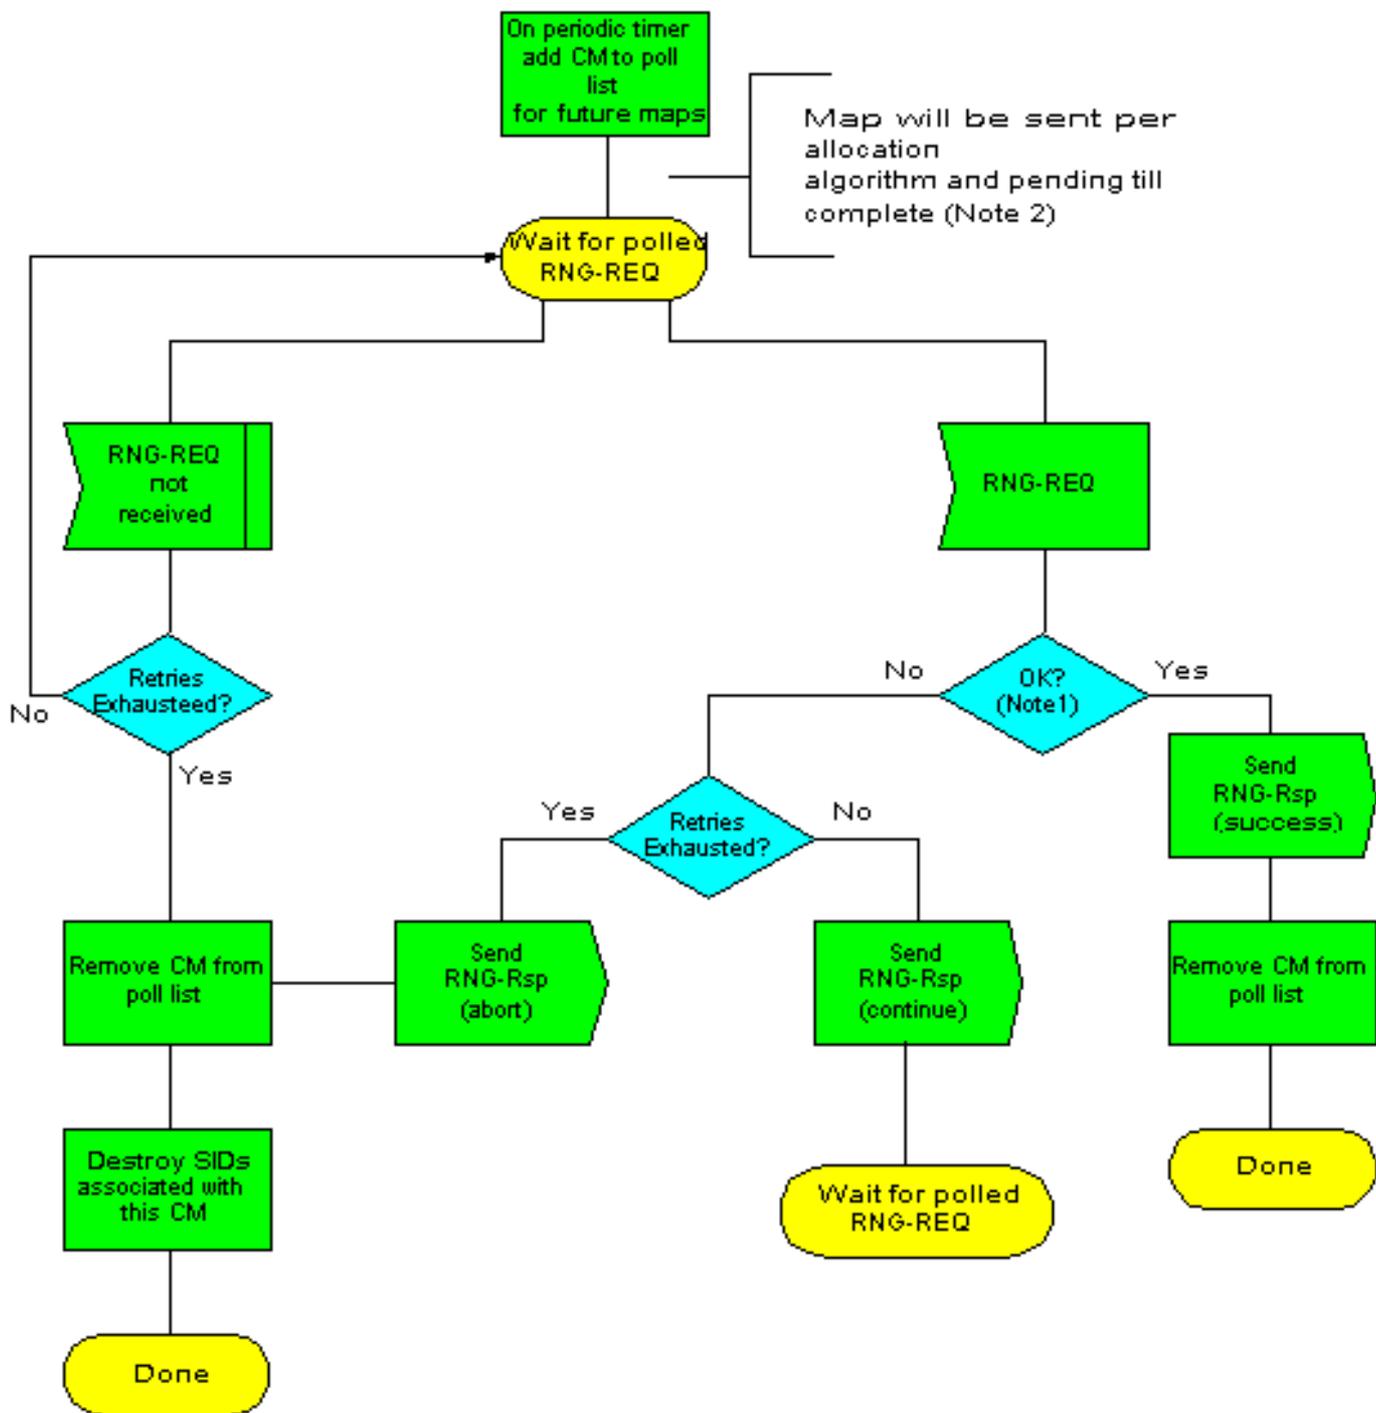
定期测距 (从 CMTS 角度)

Note 1: Measures ranging request is within the tolerance limits of the CMTS for power and tra equalisation (if supported)

Note 2: RNG-REQ pending-till-complete was non zero. The CMTS SHOULD hold off the static maintenance opportunity accordingly unless needed. For example to adjust the CM's power l. If opportunities are offered prior to the pending-till-complete expiry, the "OK" test which follow receipt of a RNG-RSP MUST NOT judge the CM's transmit equalisation until pending-till-com expires.
