调制解调器故障排除

简介

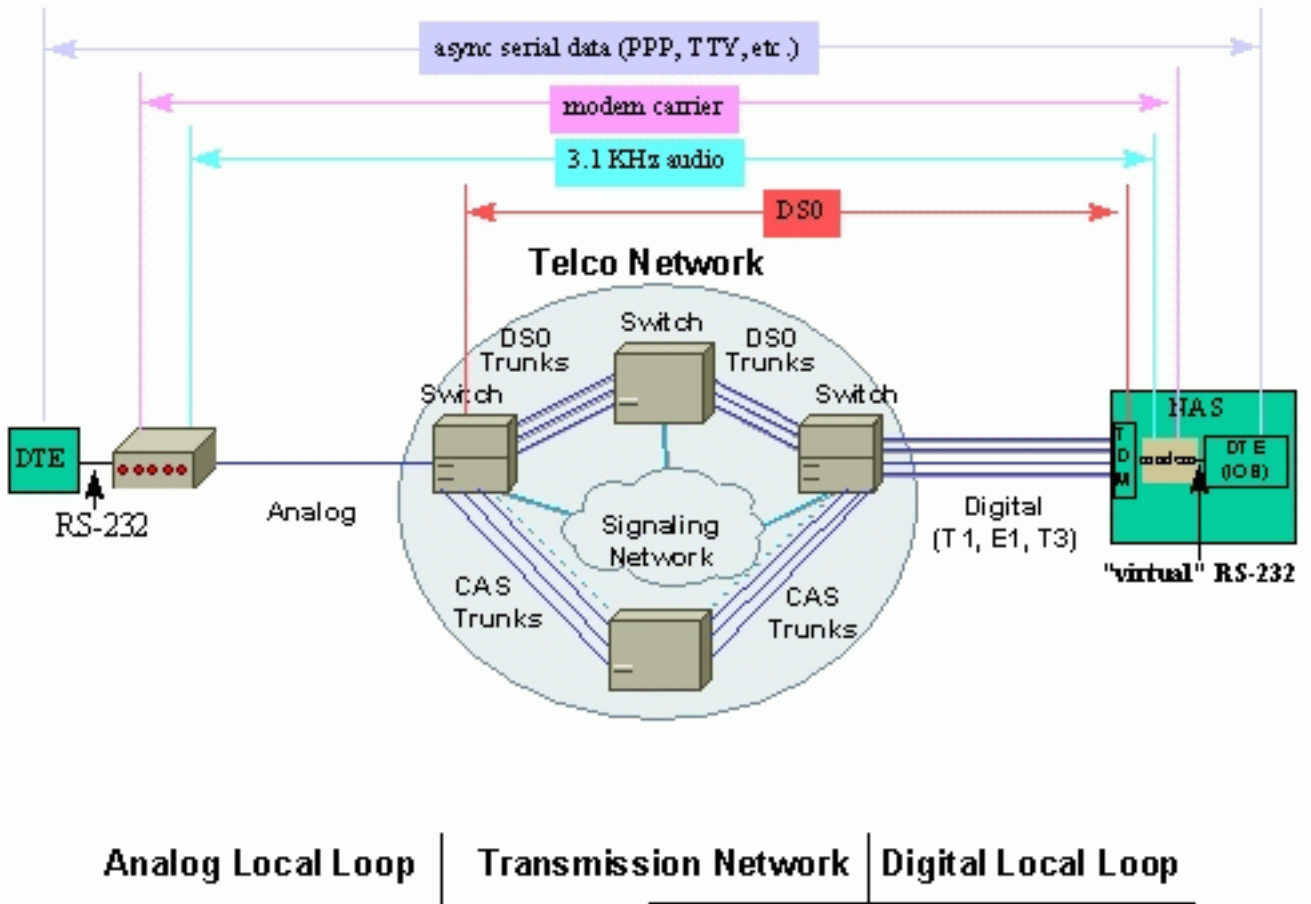
现代模拟调制解调器通信已变得非常复杂。最新技术不再依赖简单的基本布局，而是期望电话公司 (Telco) 云端到端构建于数字技术之上。这导致带宽的急剧增加，而代价是复杂性的增加。现在，大多数调制解调器呼叫连接取决于下图所示的组件：

本地环路为Telco云提供无缝接口。远程客户端可能有模拟或数字环路，而接入服务器通常设计为在数字环路上运行。如果其中一个环路发生故障，两端之间的进一步连接也会发生故障。

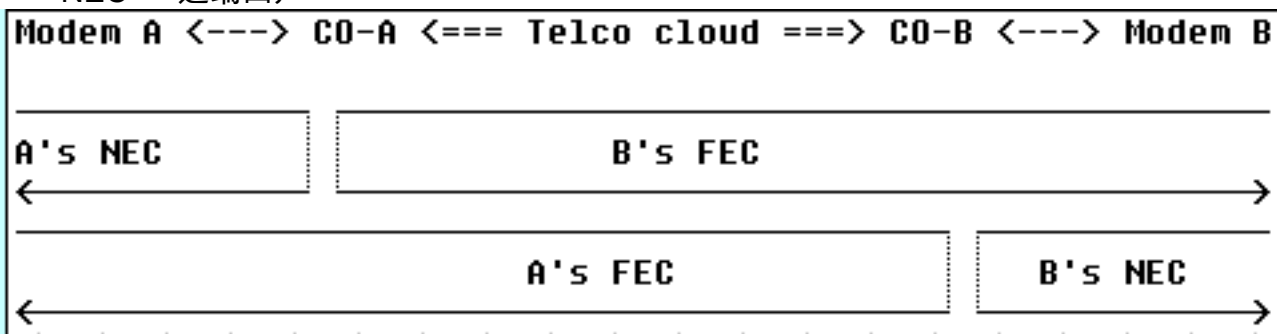
在下图中：

- FEC — 远端回声
- NEC — 近端回声

现代调制（V.32及更高版本）使用回声消除器使发送和接收的信号能够同时占据相同的频带。这些设备有一个数字信号处理器(DSP)，用于跟踪传输的信号，然后从接收的信号中减去该信号。现代客户端（模拟线路端）调制解调器包含近端和远端回声消除器。MICA调制解调器只包含远端回音消除器，而不包含近端回音消除器，因为它们不期望连接到模拟本地环路。使用数字本地连接时，几乎不会出现近端回声。

以下是从好T1（数字到交换机）和坏T1（A-D转换）输出的`show modem operation-status`的一些示例。除了远端回波的差别外，还要注意SNR差（41 dB与35 dB），这些差别会产生完美的33600载波，而不是平庸的28800载波。

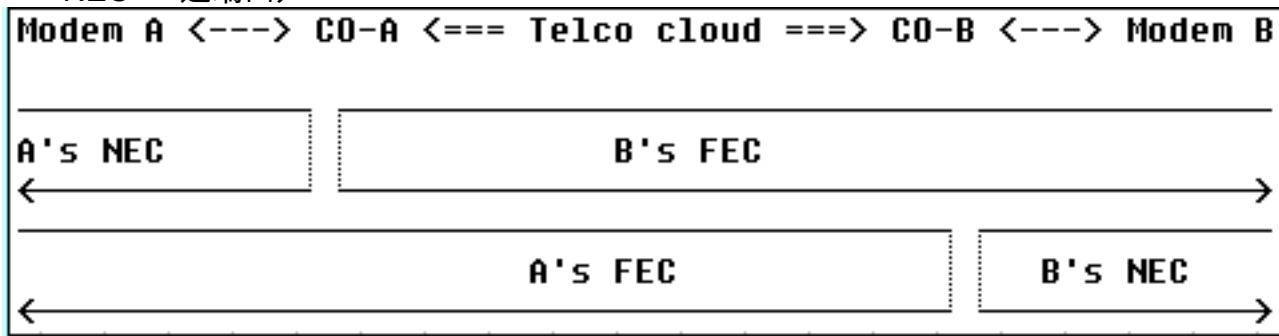
在下图中：

- FEC — 远端回声
- NEC — 近端回声

现代调制（V.32及更高版本）使用回声消除器使发送和接收的信号能够同时占据相同的频带。这些设备有一个DSP跟踪所传输的信号，然后从所接收的信号中减去该信号。现代客户端（模拟线路端）调制解调器包含近端和远端回声消除器。MICA调制解调器只包含远端回音消除器，而不包含近端回音消除器，因为它们不期望连接到模拟本地环路。使用数字本地连接时，应该（虚拟）没有近端回声。

这里是从好（数字到交换机）和坏（A-D转换）T1的show modem operation-status示例。除了远端回波的差异外，还要注意SNR差（41 dB与35 dB），与普通的28800载波相比，该差异会产生完美的33600载波。

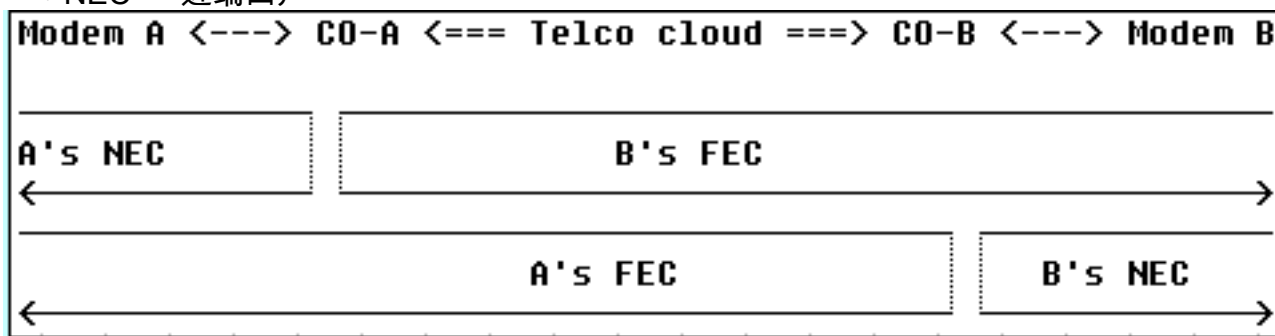
在下图中:

- FEC — 远端回声
- NEC — 近端回声

现代调制 (V.32及更高版本) 使用回声消除器使发送和接收的信号能够同时占据相同的频带。这些设备有一个DSP跟踪所传输的信号, 然后从所接收的信号中减去该信号。现代客户端 (模拟线路端) 调制解调器包含近端和远端回声消除器。MICA调制解调器只包含远端回音消除器, 而不包含近端回音消除器, 因为它们不期望连接到模拟本地环路。使用数字本地连接时, 应该 (虚拟) 没有近端回声。

这里是从好 (数字到交换机) 和坏 (A-D转换) T1的show modem operation-status示例。除了远端回波的差异外, 还要注意SNR差 (41 dB与35 dB), 与普通的28800载波相比, 该差异会产生完美的33600载波。
