# 排除ASR903系列路由器上的常见硬件问题

本文档介绍如何分析聚合服务路由器903(ASR903)上常见的硬件故障症状及其故障排除方法。

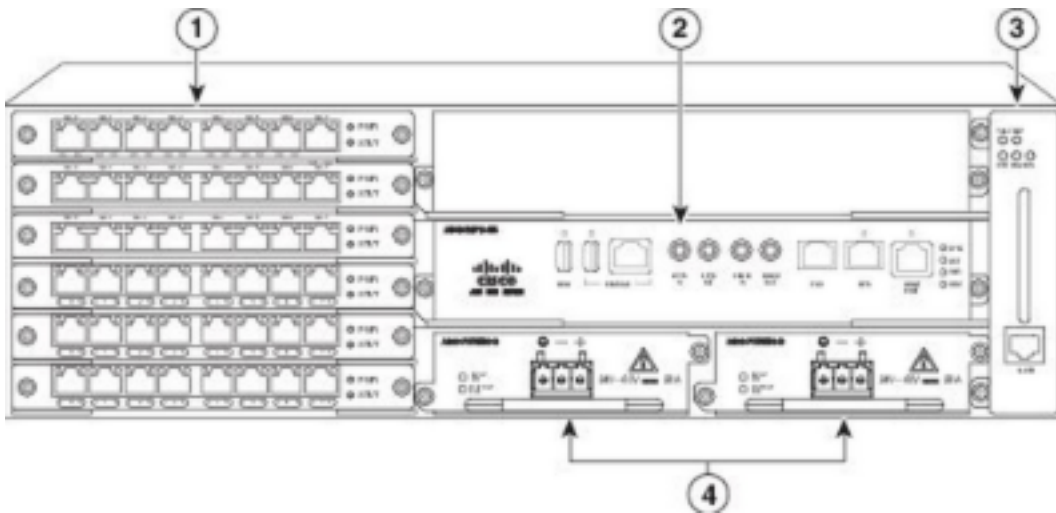
### 标签 组件

该平台包括以下主要现场可更换单元(FRU)，如下图所示：

- 1 接口模块(IM)
- 2 两个路由交换处理器(RSP)单元插槽。支持RSP1A-55、RSP1B-55、RSP2A-64和RSP2A-128
- 3 风扇盘
- 4 冗余直流电源
