SM域配置示例中PIM自动RP行为与其他RP分布 技术

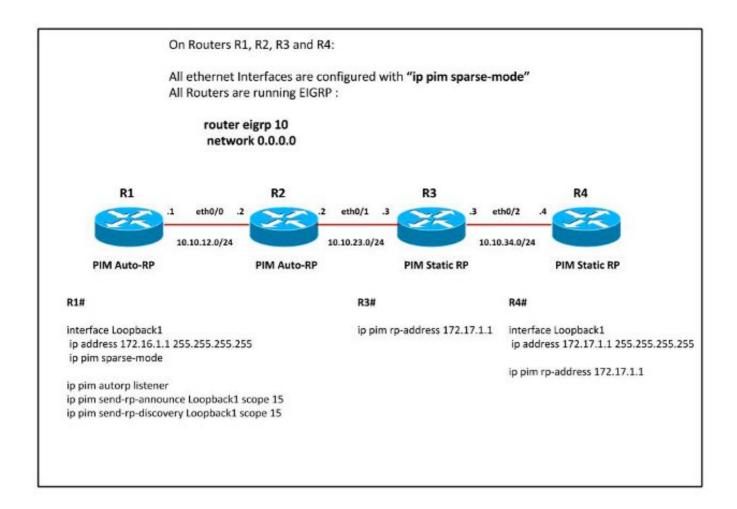
网络图

请考虑这种混合RP部署拓扑,该拓扑包含PIM自动RP和静态RP,所有路由器都运行Cisco IOS[?]版本15.2(4)S6。

在路由器R1上配置了"ip pim autorp listener"的所有路由器上启用PIM SM。因此,R2上会收到PIM自动RP消息,因此它会获取RP信息。
