多机架配置示例和MS配置和解决的常见问题

本文档介绍基本多机架配置示例和故障排除的常见问题。

本文档概述了M12和M6机架的思科多机架配置。

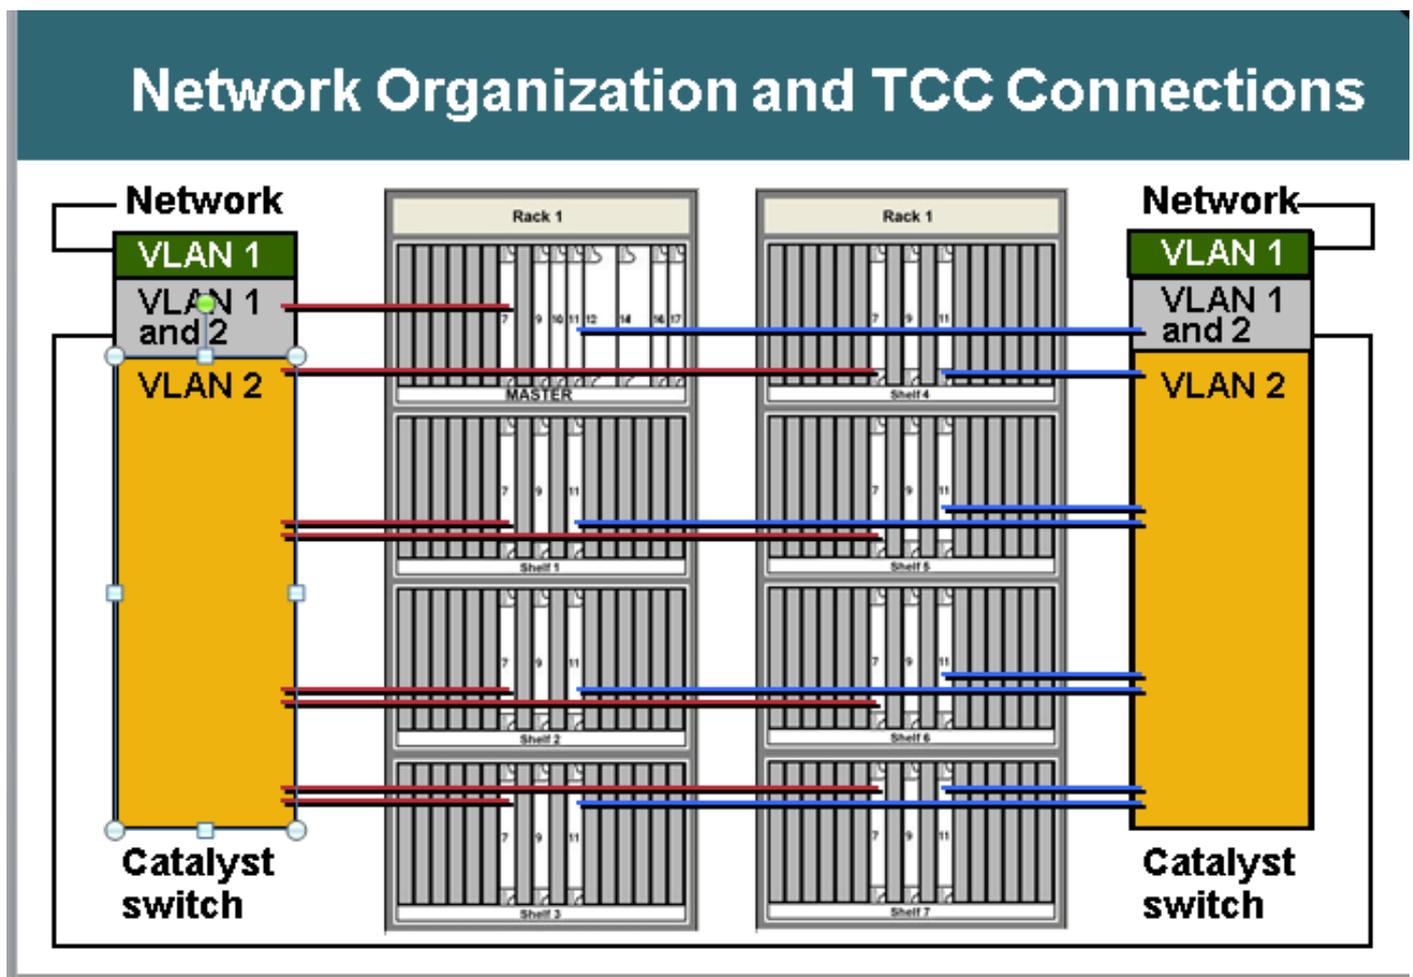
多机架连接图：

M12作为节点控制器并连接到交换机:

切换到ONS连接详细信息：

ONS 15454节点控制器机架

·TCC 7到Catalyst 1端口1

·TCC 11至Catalyst 2端口1

ONS 15454在扩展架1至7

- N机架TCC 7到Catalyst 1端口n
- N机架TCC 11至Catalyst 2端口n
- Catalyst连接
- 每个Catalyst端口23连接到网络
- Catalyst 1端口22到Catalyst 2端口22
- 多机架使用内部IP地址
- 192.168.190.16x，其中x=机架编号：2、3、4、5、6、7或8
- Telnet至控制器机架
- 登录
- Ping“192.168.190.162”，如果机架2设置正确，则获得回复

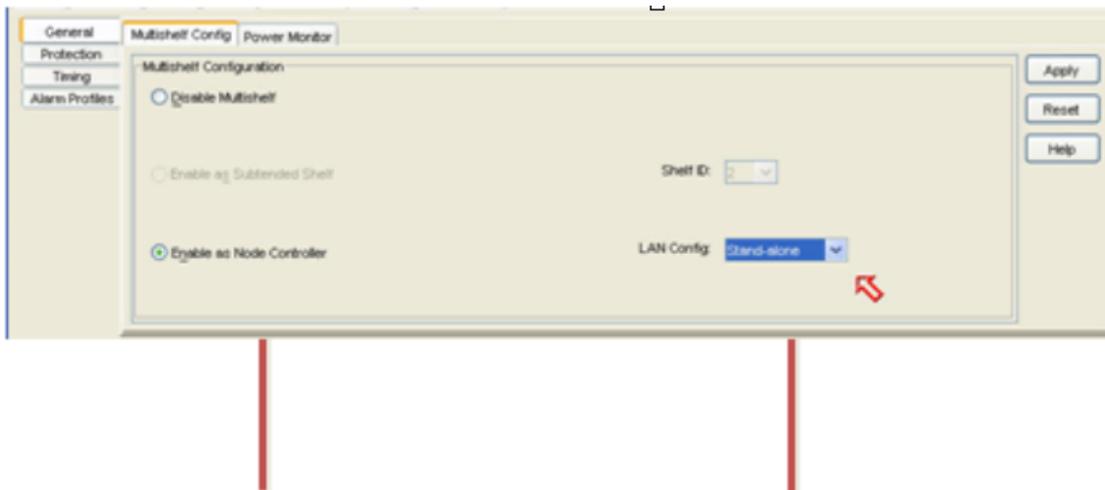
调配控制器机架：

- 导航到机架>调配>多机架
- 点击Enable as Node Controller
- 选择独立
- 点击应用

Once it is selected and hit Apply then shelf will go for restart and will appear as Node controller Shelf.
Choose Enable

选中并按Apply后，机架将重新启动，并显示为Node controller Shelf。
