MXP-MR-10DME-C线卡的光纤通道流量问题

本文档介绍当存储区域网络(SAN)交换机使用MXP-MR系列线卡来传输光纤通道(FC)流量时发现的问题。本文档旨在整合所有已知问题、缺陷及其解决方案。

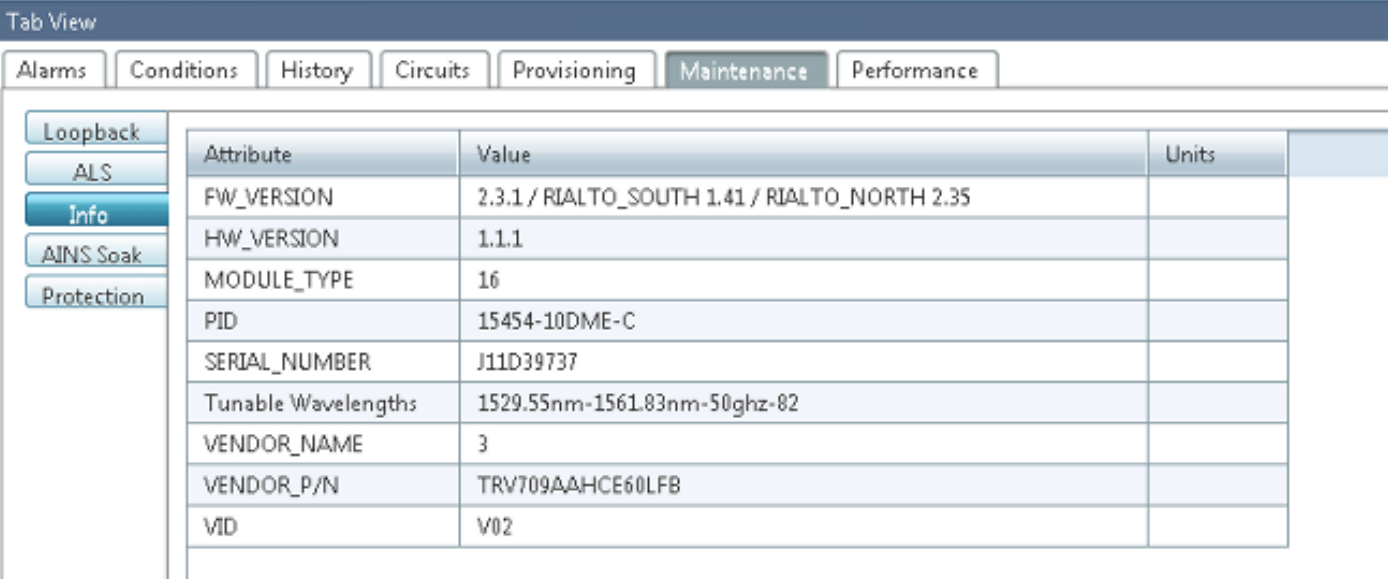
Attribute	Value	Units
FW_VERSION	2.3.1 / RIALTO_SOUTH 1.41 / RIALTO_NORTH 2.35	
HW_VERSION	1.1.1	
MODULE_TYPE	16	
PID	15454-10DME-C	
SERIAL_NUMBER	J11D39737	
Tunable Wavelengths	1529.55nm-1561.83nm-50ghz-82	
VENDOR_NAME	3	
VENDOR_P/N	TRV709AAHCE60LFB	
VID	V02

FPGA信息可以从CTC获取。要在卡视图中获取此信息，请单击“维护”，然后单击“信息”。在“信息”选项卡下，FW_VERSION（固件版本）包含有关两个FPGA版本的信息。端口1至4和端口5至8可配置为1-G FC或4-G FC流量。

每个MXP-MR-10DME-C线卡上有两个FPGA:

- 端口1到4的RIALTO_NORTH。
- 端口5到8的RIALTO_SOUTH。
