# 在第3代UCS交换矩阵互联上配置统一和分支端口

本文档介绍第3代思科统一计算系统交换矩阵互联(UCS-FI-6332-16UP)如何包含16个10GE统一端口、18个40GE分支端口和6个40GE端口。某些配置更改需要重新启动交换矩阵互联。在初始系统设置期间，多次重新启动会占用宝贵的时间。它说明了通过单次重新启动每个交换矩阵互联完成所有配置更改的过程。本文档具体介绍如何配置系统QoS、光纤通道接口和4x10GE分支接口。您可能希望添加设置以太网和光纤通道(FC)交换模式的其他步骤。

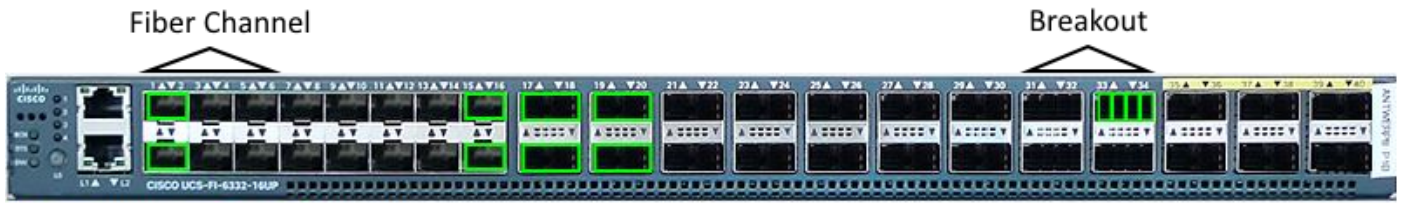
## 网络图

以下是文档的配置：

- 为MTU 9216设置尽力而为类。
- 将端口1/1-1/6配置为光纤通道。
- 将端口1/31-1/34配置为4x10GE分支端口。
