在RV320 VPN路由器上升级固件版本1.0.1.17后GUI不可访问的解决方法

在固件升级版本1.1.0.09后，RV320路由器无法访问。本文显示了需要执行的恢复过程，以便路由器升级到最新固件并正常工作。

- RV320双WAN VPN路由器

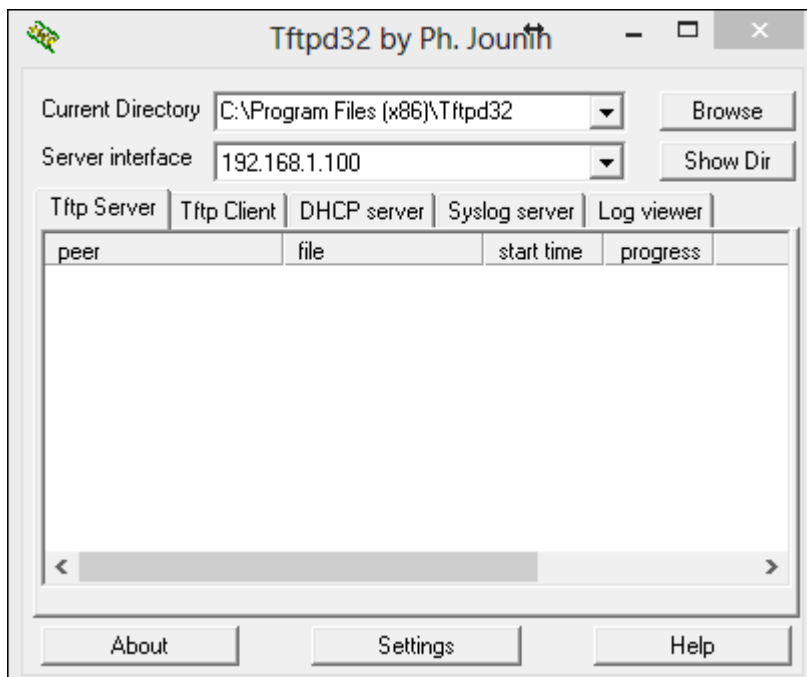
步骤12.启动TFTP应用。

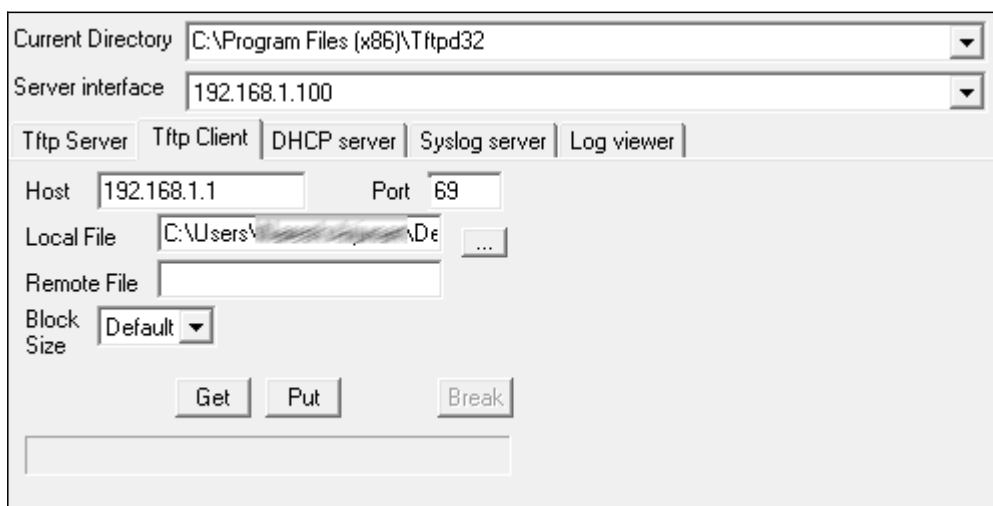
步骤13.选择TFTP Client选项卡。

步骤14.在Host字段中输入IP地址192.168.1.1，在Port字段中输入值69。

步骤15.在Local File字段中，从要加载到路由器的PC中选择下载的固件。

步骤16.检验所有值，然后在TFTP客户端上按PUT键。
