在雙向電纜網路中電纜數據機掉線

本文說明一些疑難排解步驟，這些步驟用於判斷纜線資料機離線的原因。因為在大多數情況下，原因將是工廠問題或低載噪比，這些問題將是本文的主要重點。

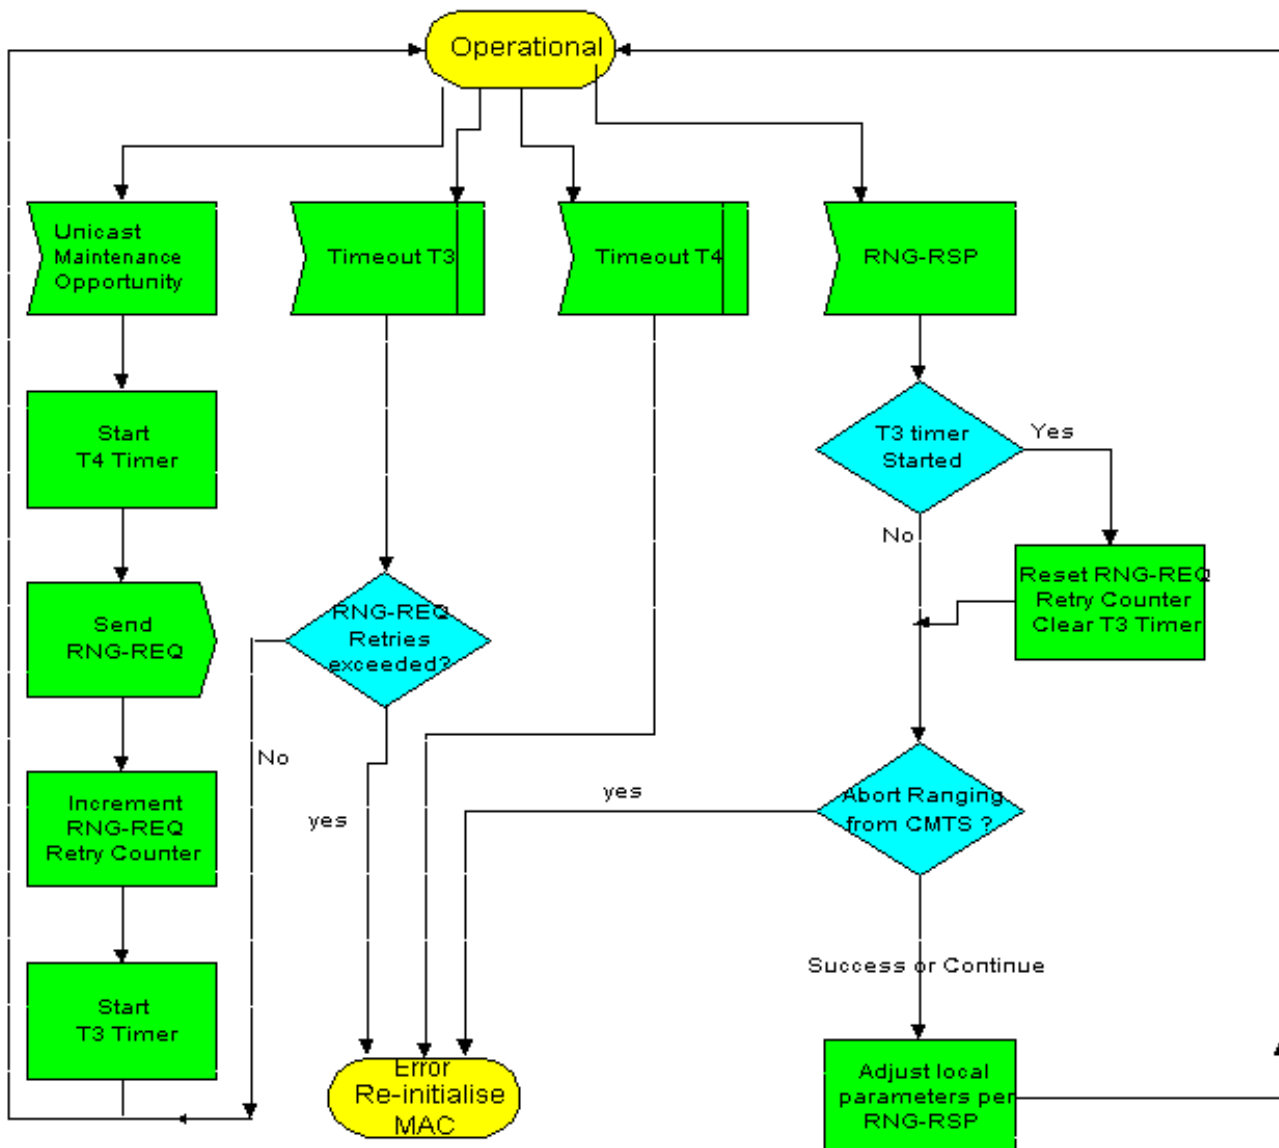
CMTS必須至少每T4秒為每個CM提供一次定期測距機會。CMTS必須以足夠短於T4的間隔傳送週期性測距機會，以使CM超時可以錯過MAP。此「子間隔」的大小取決於CMTS。CM必須在T4秒過後重新初始化其MAC，並且沒有收到定期測距機會。T4的預設值為30秒。

T4定義為「等待單播測距機會」。這是數據機等待從CMTS獲得專用傳輸機會的時間。該值被定義為每個SP-RFiv1.1-I03-991105的最小30秒和最大35秒。

如果UBR9xx數據機因T4超時而離線，您將在debug cable mac log中看到以下錯誤消息：

```
router#debug cable mac log verbose
....
11:05:07: 39907.082 CMAC_LOG_T4_TIMER
11:05:07: %UBR900-3-RESET_T4_EXPIRED: R04.0 Received Response to
Broadcast Maintenance Request, But no Unicast Maintenance opportunities received. T4 timeout.
11:05:07: 39907.090 CMAC_LOG_RESET_T4_EXPIRED
....
```

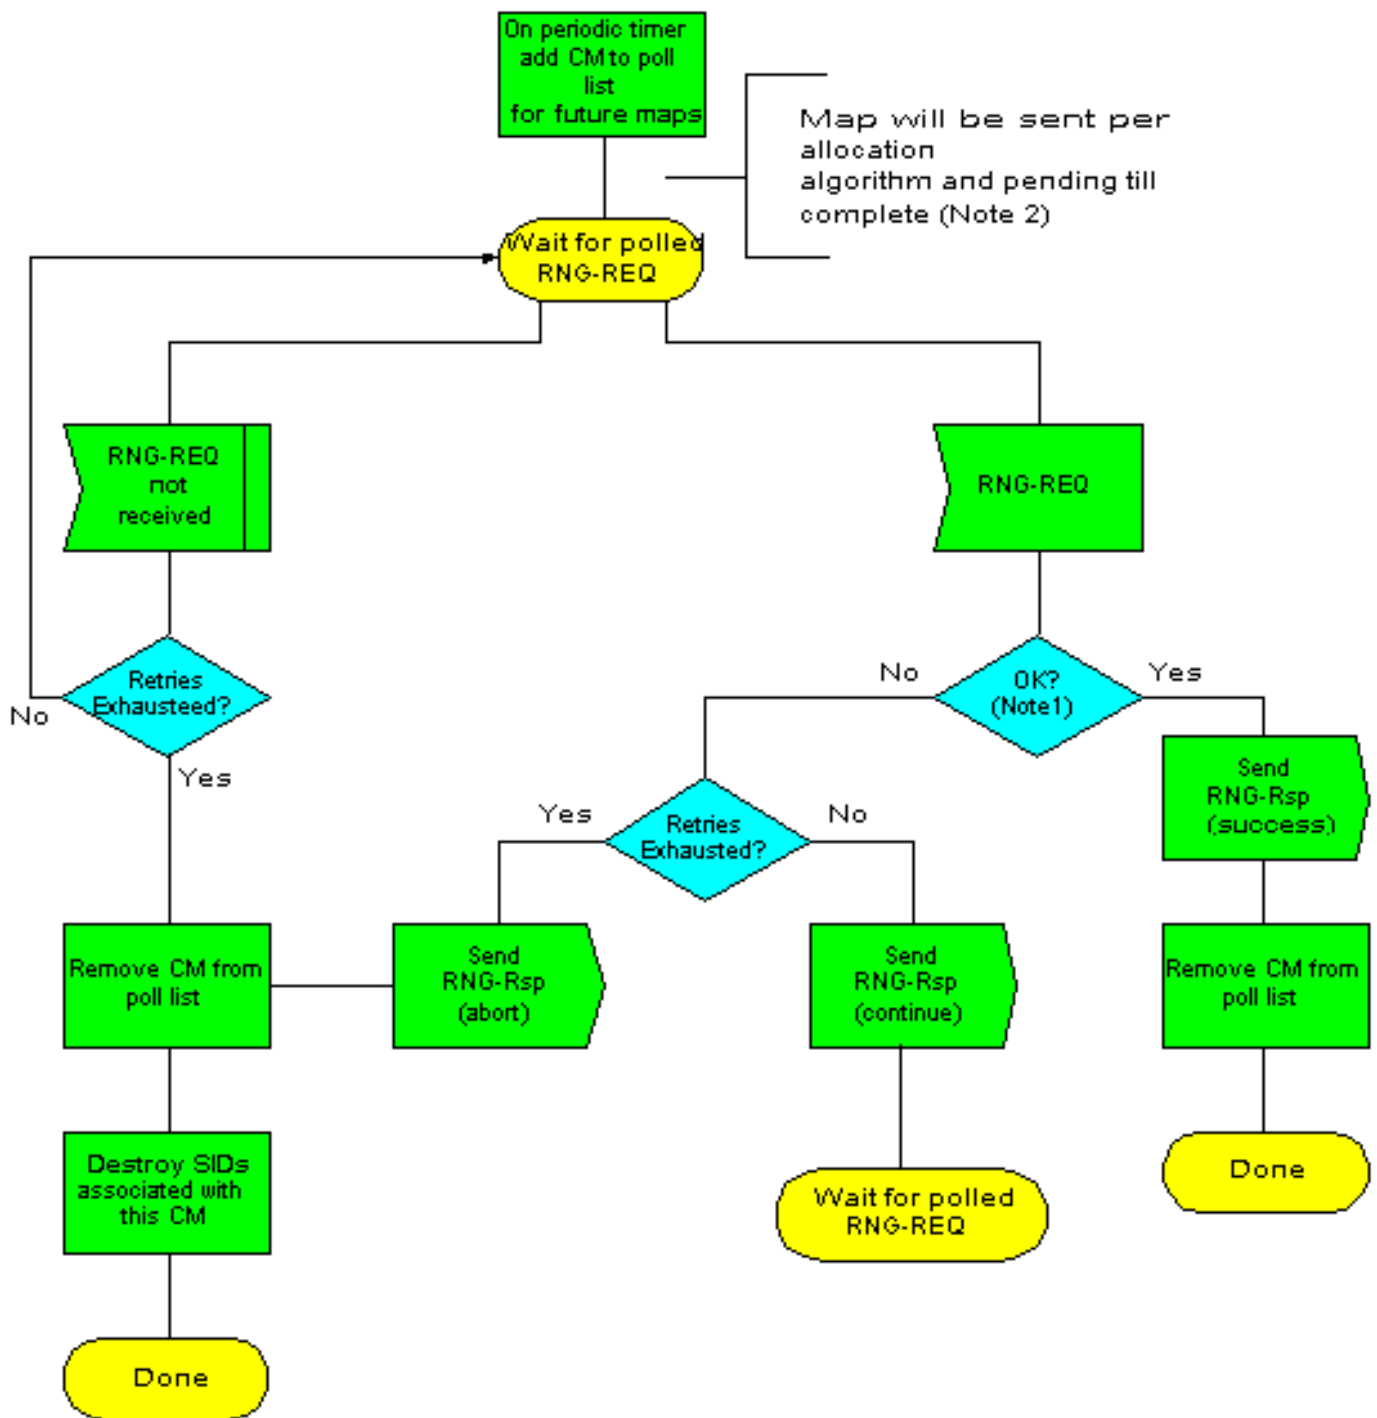
定期測距 (CMTS檢視)

Note 1: Measures ranging request is within the tolerance limits of the CMTS for power and tra equalisation (if supported)

Note 2: RNG-REQ pending-till-complete was non zero. The CMTS SHOULD hold off the static maintenance opportunity accordingly unless needed. For example to adjust the CM's power l If opportunities are offered prior to the pending-till-complete expiry, the "OK" test which follow receipt of a RNG-RSP MUST NOT judge the CM's transmit equalisation until pending-till-com expires.
