確定CMTS上的RF或配置問題

簡介

本文檔介紹確定電纜網路問題是電纜路由器問題還是射頻(RF)裝置問題的故障排除步驟。大多數RF裝置問題是由低上行訊雜比(SNR)級別診斷的，因此著重檢查此值。本文檔首先介紹一些要遵循的簡單規則，並解釋如何計算上游SNR級別。然後說明要發出以驗證下游和上游通道的主要配置引數和命令。最後說明show cable flap-list命令，以進一步診斷RF問題。

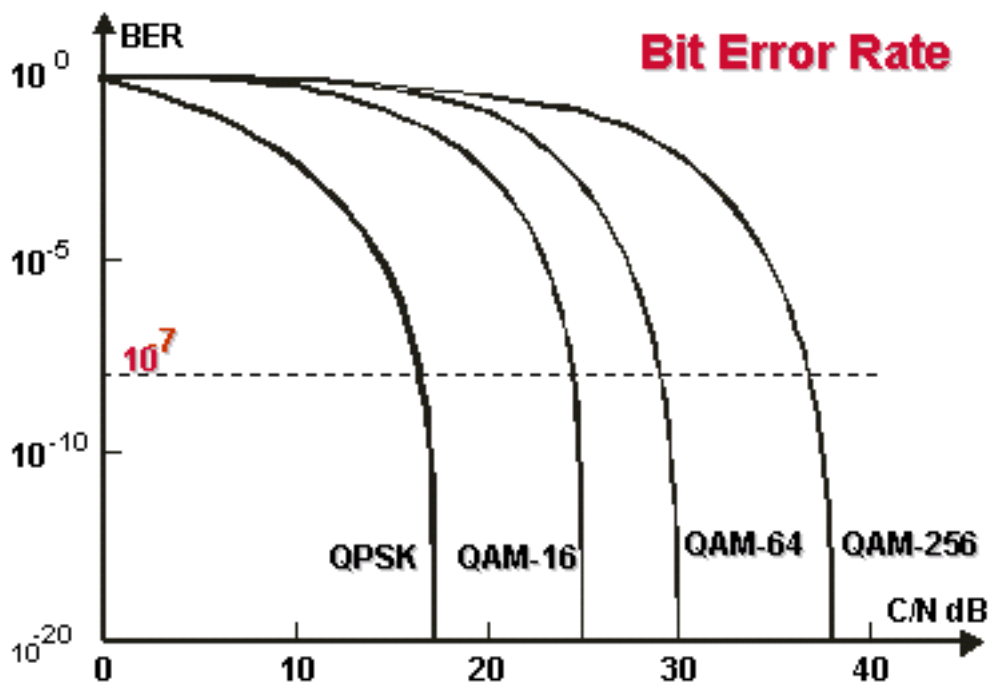
注意：更高的符號速率更容易受到RF雜訊和干擾的影響。如果您使用的符號速率或調制格式超出了混合光纖同軸電纜(HFC)網路的能力，您可能會遇到封包遺失或纜線資料機連線不良的情況。從下圖可以看出，需要更高的CNR來維持具有更複雜調制格式의相同BER。

瀑布曲線。更複雜的調制格式需要更高的CNR才能保持相同的BER。
