HyperFlex伺服器發現問題故障排除核對清單

本文檔介紹與思科統一計算系統管理(UCSM)整合的HyperFlex(HX)伺服器是否未能發現的問題清單。

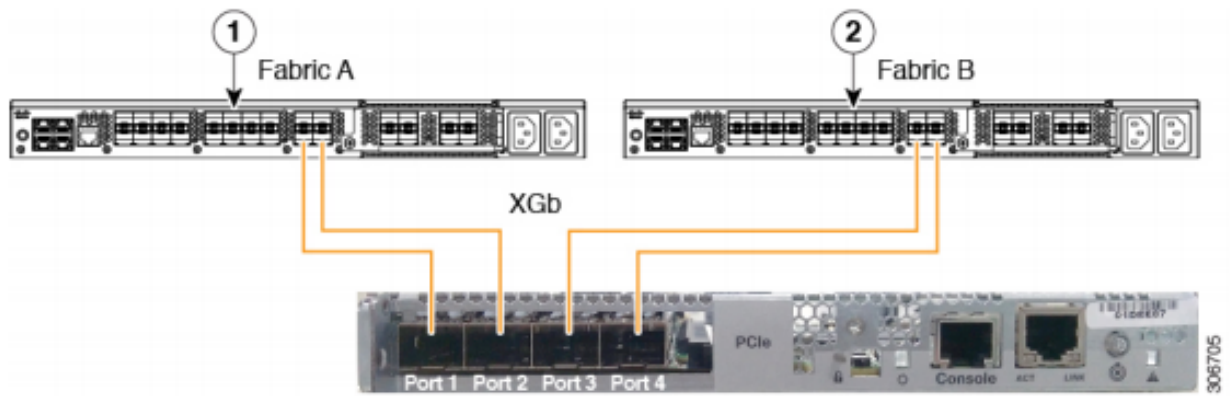
以下影象顯示了C系列機架安裝式直接連線模式物理連線的示例伺服器。Cisco UCS VIC 1457的埠連線保持不變。

警告：建議不要使用25GE無源銅纜。如需詳細資訊，請參閱[CSCvq50343](#)和[CSCvq38756](#)

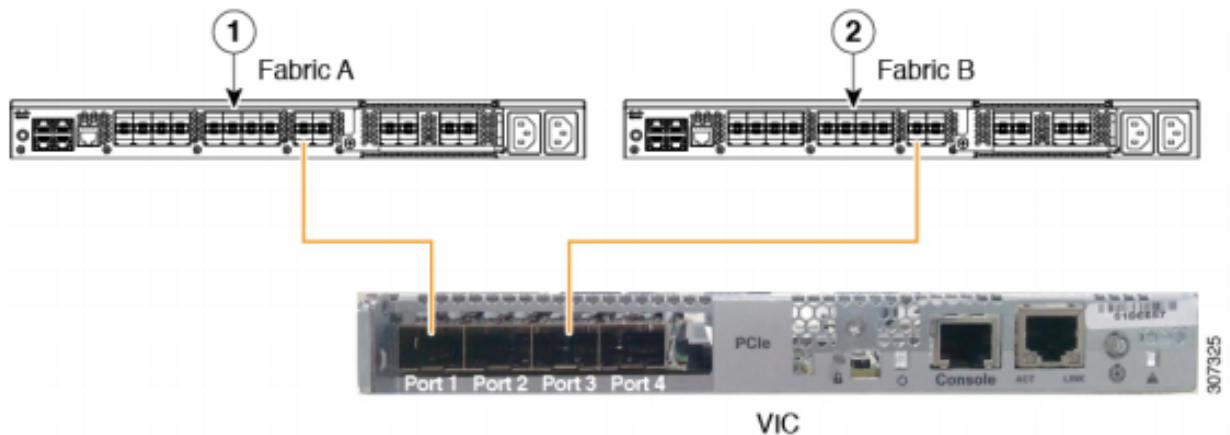
Figure 2: Direct Connect Cabling Configuration with Cisco VIC 1455 (2-Port Linking)

註以下限制適用：

埠1和2必須連線到相同的交換矩陣互聯，即交換矩陣A。

埠3和4必須連線到相同的交換矩陣互聯，即交換矩陣B。

這是因為卡內部的內部埠通道架構。

使用埠1和3是因為埠1和2（也稱為3和4）之間的連線形成了內部埠通道。

注意：不要將埠1連線到交換矩陣互聯A，將埠2連線到交換矩陣互聯B。

僅使用埠1和3。使用埠1和2會導致發現和配置失敗。

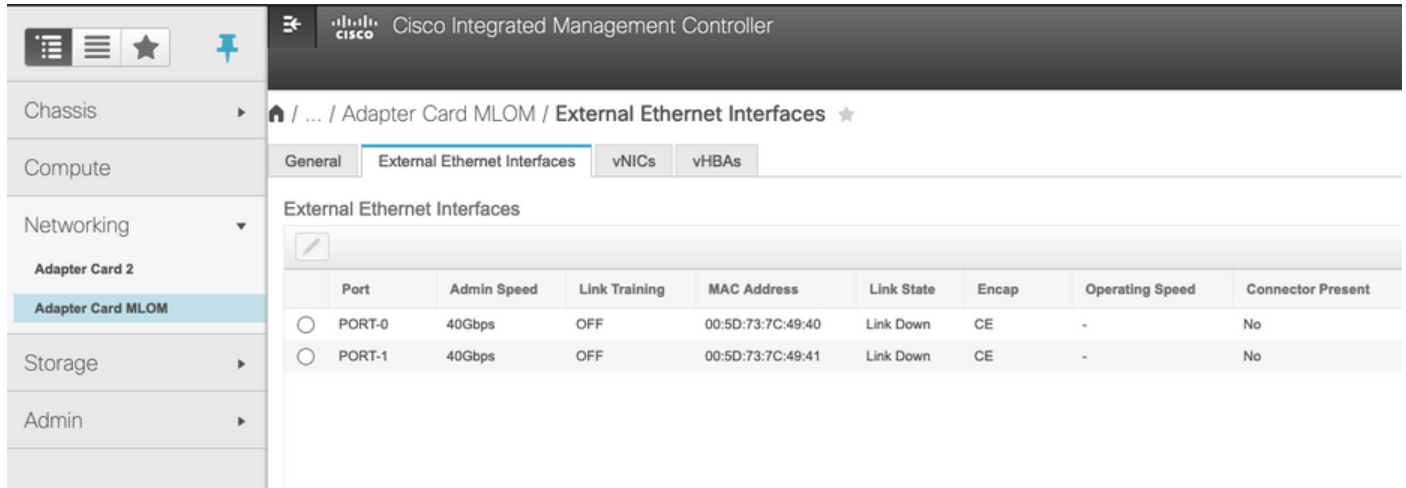
通過CIMC Web GUI檢視VIC配置

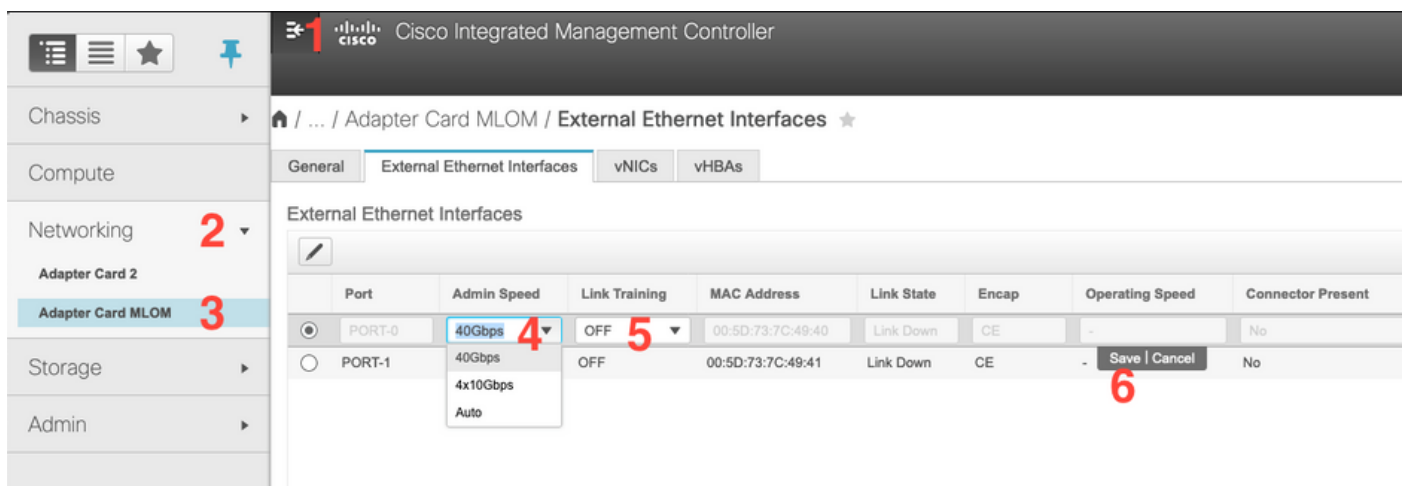
更改管理速度

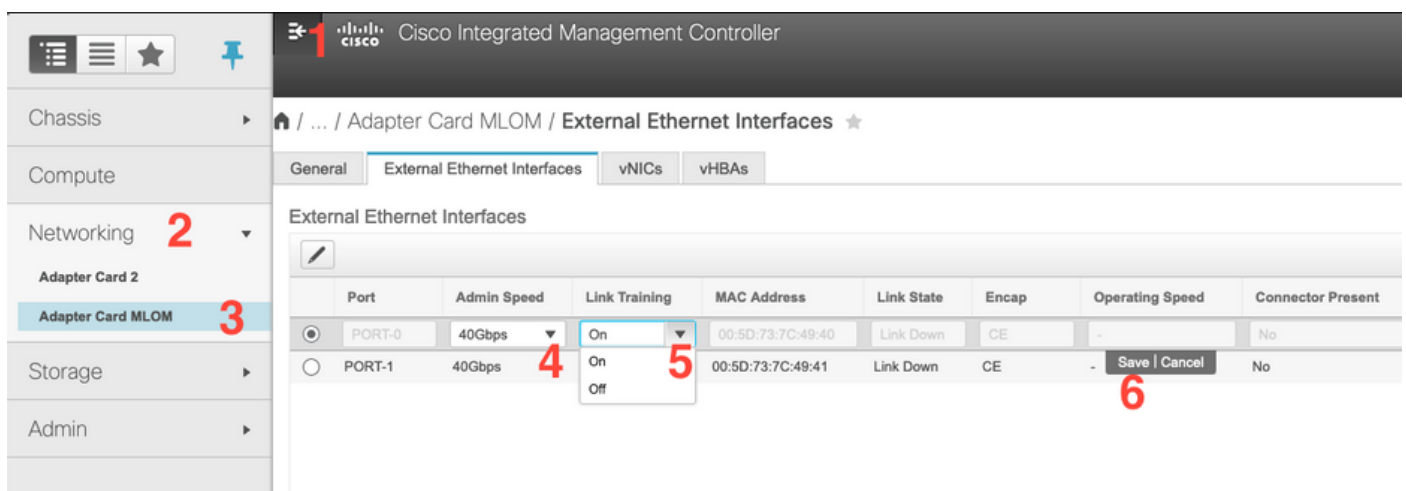
更改連結培訓

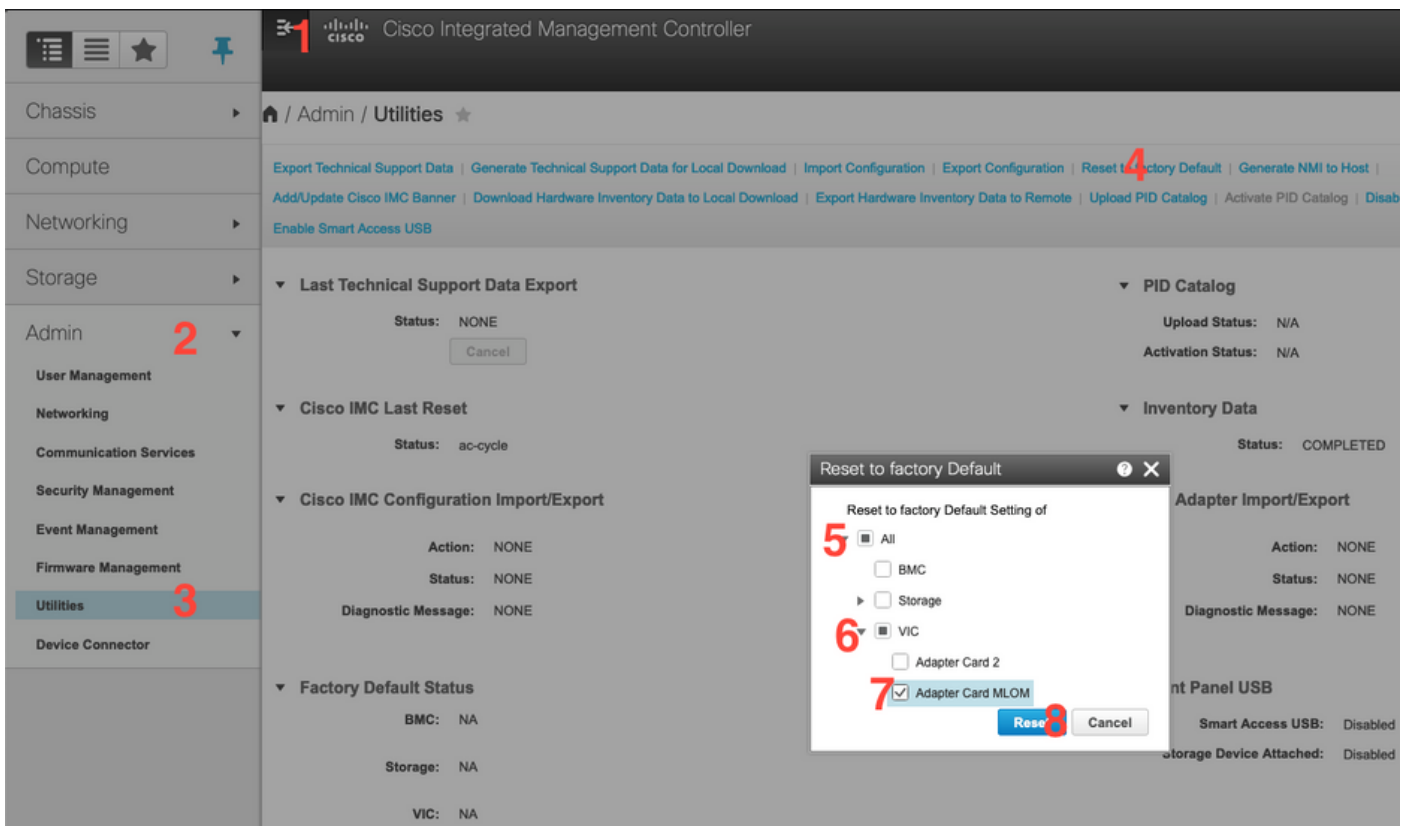
重置為出廠預設設定

從BIOS/[F8]選單執行「重置為出廠設定」可能不會重置VIC配置。

通過CIMC網路GUI重置確實提供了將VIC配置重置為出廠預設值的選項。
