# 排除DLSw+電路連線故障

本檔案介紹對資料連結交換plus(DLSw+)電路連線進行疑難排解的程式。

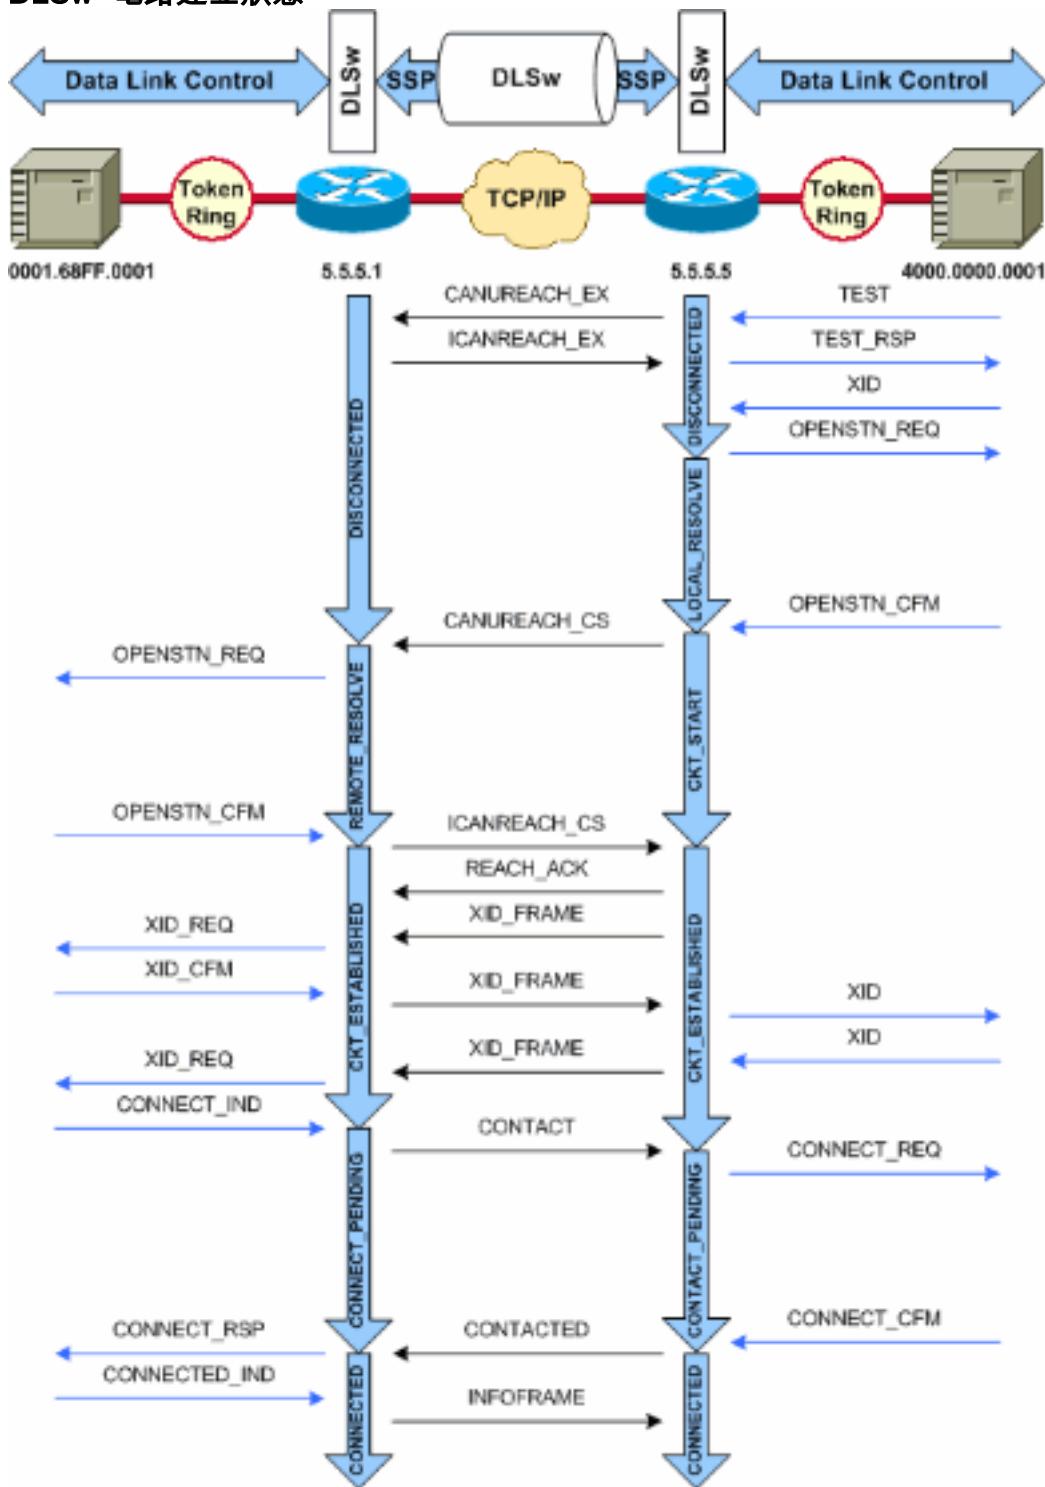
## DLSw+電路建立狀態

本節介紹DLSw電路狀態、DLSw電路在特定狀態中停滯的可能原因以及一些實現電路連線可以採取的故障排除步驟。本節還以圖形格式說明電路建立狀態和show dlsw circuit命令的輸出。最後，本節將討論一些最常見的DLSw問題，例如：

註：電路停滯在CKT\_ESTABLISHED狀態的最常見原因是非活動主機虛擬電信接入方法(VTAM)交換主節點。

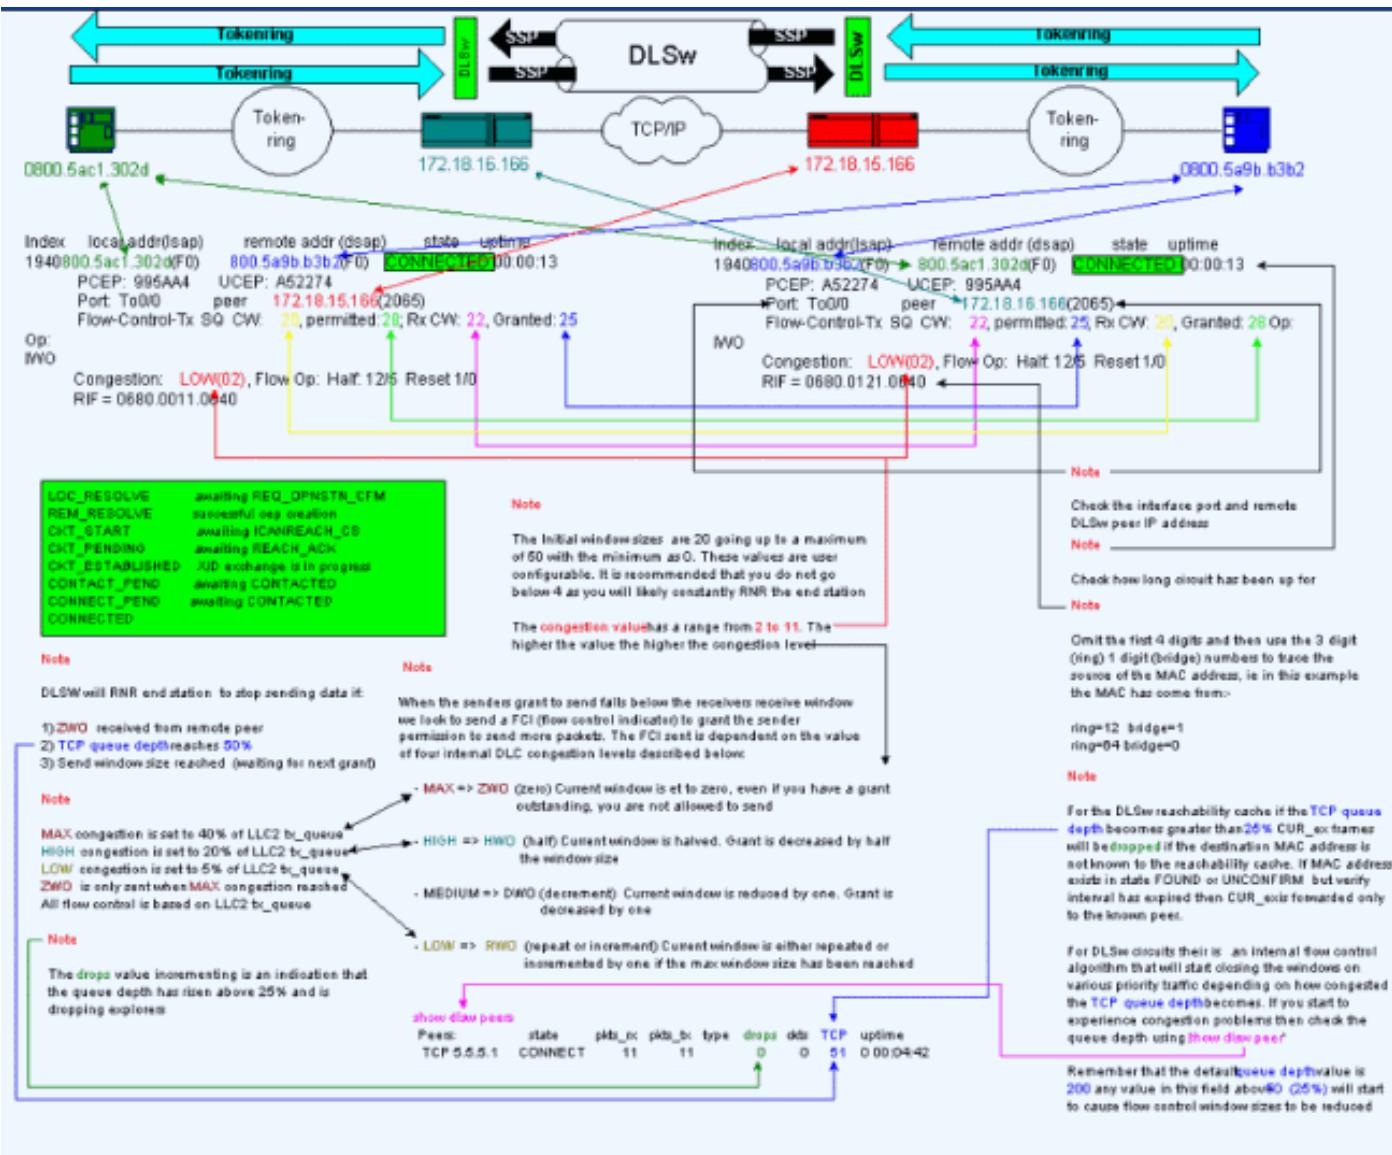
show dlsw circuit???排除DLSw電路狀態故障時，發出show dlsw circuits privileged EXEC命令：

請參閱DLSw+配置命令和下一個圖表，瞭解此命令的輸出。

```
# show dlsw circuit details

Index local addr (lsap)      remote addr (dsap)      state      uptime
194    0800.5a9b.b3b2 (04)    0800.5ac1.302d (04)    CONNECTED  00:00:13
      PCEP: 995AA4           UCEP: A52274
      Port: To0/0            peer 172.18.15.166 (2065)
      Flow-Control-Tx SQ CW: 20, permitted: 28; Rx CW: 22, Granted: 25
Op:
IWO
      Congestion: LOW(02) , Flow OP: Half: 12/5 Reset 1/0
      RIF = 0680.0011.0640
```
