# 疑難排解乙太網路衝突

本文件概述與乙太網路衝突有關的不同計數器，並說明如何疑難排解錯誤訊息（視平台而定）所舉報的乙太網路衝突問題。

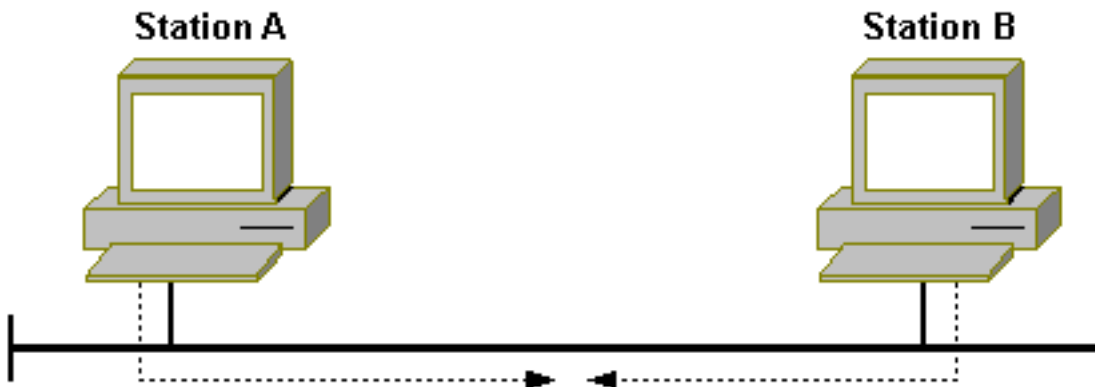
乙太網路使用CSMA/CD（載波偵聽多路存取/碰撞偵測）作為其碰撞偵測方法。以下是乙太網路運作的簡化範例：

1. 站A希望傳送幀。首先，它檢查介質是否可用（載波偵測）。如果沒有，它會等待，直到介質上的當前發件人完成。
2. 假設站點A認為介質可用，並嘗試傳送幀。由於介質是共用的（多路訪問），其他傳送方也可能嘗試同時傳送。此時，站B嘗試與站A同時傳送幀。
3. 之後不久，站A和站B意識到有另一台裝置正在嘗試傳送幀（衝突檢測）。每個站點在再次傳送之前會隨機等待一段時間。將碰撞後的時間劃分為時隙；站A和站B各自選擇一個隨機時隙嘗試重傳。
4. 如果站點A和站點B嘗試在同一插槽中重新傳輸，它們會擴展插槽數。然後，每個站選擇新的時隙，從而降低在同一時隙中重傳的概率。
