ASR9k上出現奇偶校驗錯誤

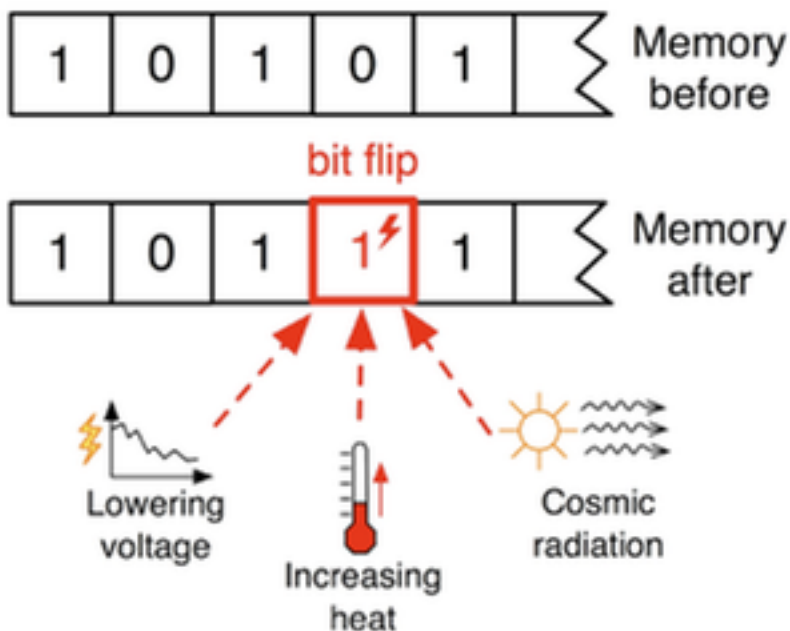
奇偶校驗錯誤在記憶體中是一個位翻轉。在電子和計算中，來自內部或外部源的電或磁干擾可導致單個位或儲存器自發地反轉到相反狀態。此事件使原始資料位無效，稱為奇偶校驗錯誤。
