# FlexPod常見效能問題

本文檔介紹FlexPod環境中的常見效能問題，提供故障排除方法並提供緩解步驟。它旨在為希望對FlexPod環境中的效能進行故障排除的客戶提供起點。本文是根據資料中心解決方案技術支援中心(TAC)團隊最近幾個月發現的問題而撰寫的。

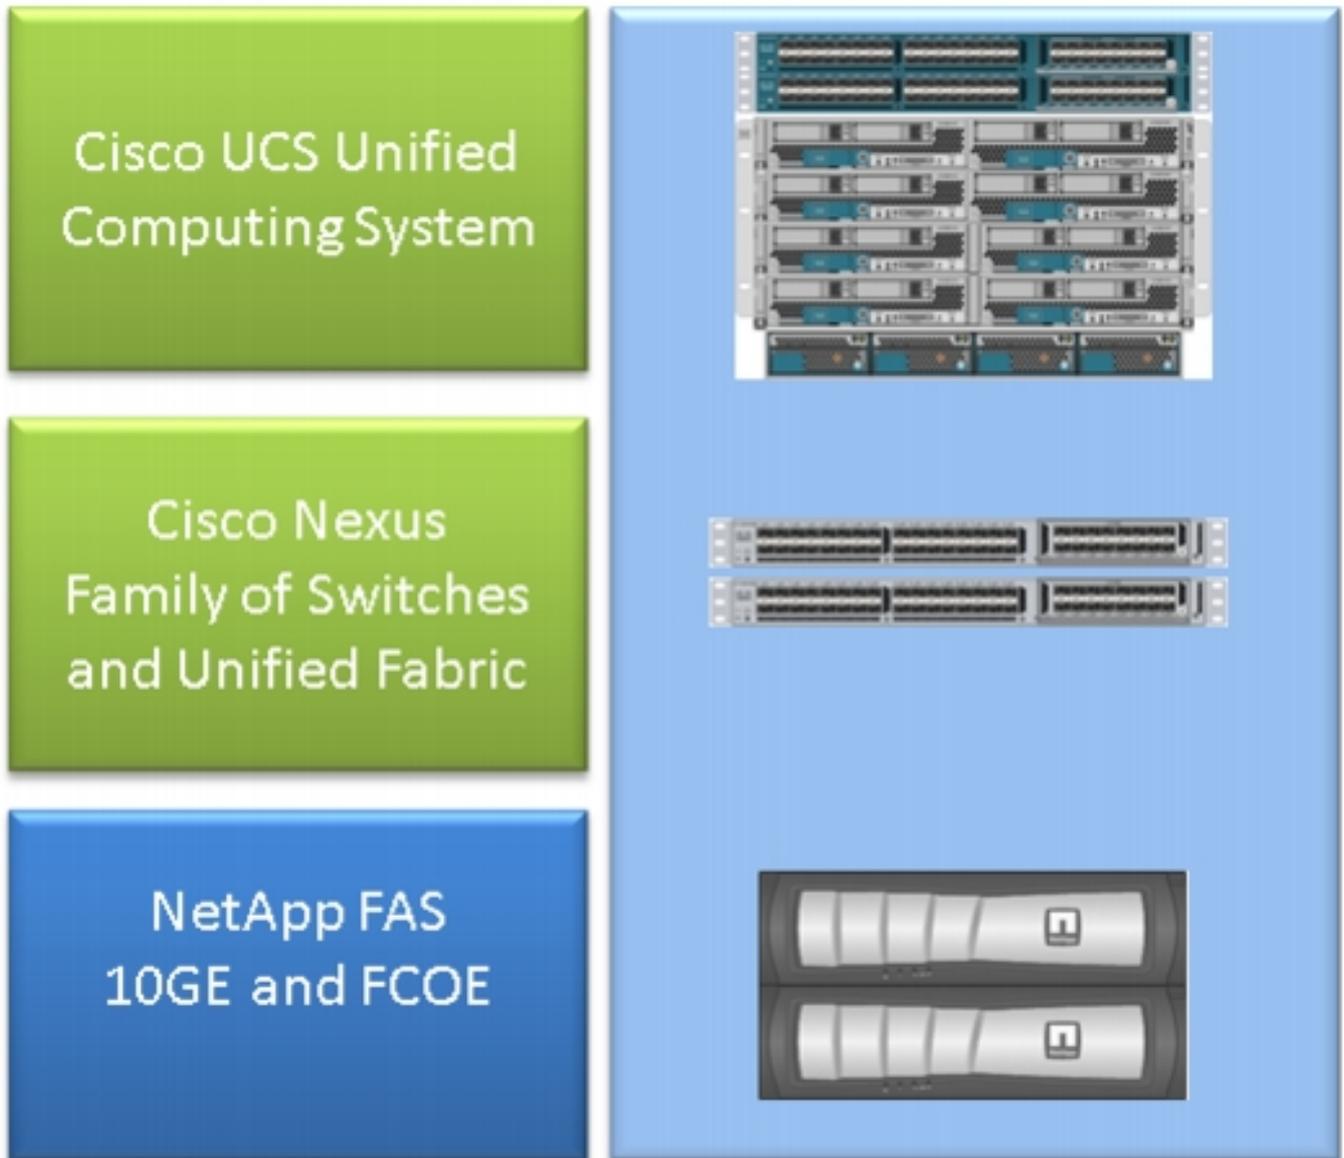
FlexPod包括通過Nexus交換機連線到NetApp儲存和IP網路的統一計算系統(UCS)電腦。

最常見的FlexPod包含通過交換矩陣互聯(FI)連線到Nexus 5500交換機再連線到NetApp檔案管理器的Cisco UCS B系列機箱。另一個稱為FlexPod Express的解決方案使用連線到Nexus 3000交換機的UCS C系列機箱。本文討論最常見的FlexPod。

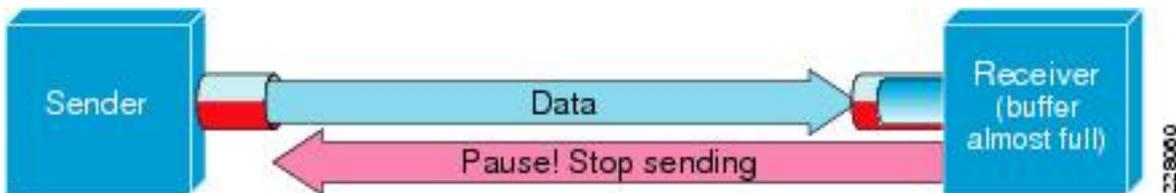
此處顯示說明802.3x流量控制如何運作的圖示。

若要驗證哪些介面啟用了流量控制，請輸入 `show interface flowcontrol` 命令。必須遵循儲存供應商關於啟用流量控制的建議。

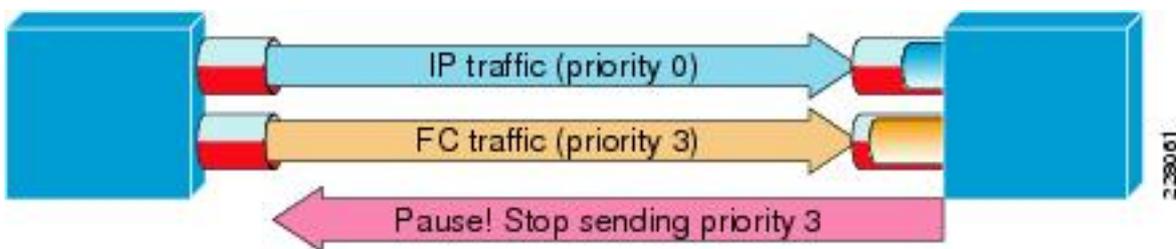
此處顯示暫停訊框如何與PFC配合使用的圖示。

FI和Nexus 5000之間的介面應在該清單中可見。如果不是，則需要驗證QoS配置。為了利用PFC，QoS需要端到端保持一致。要檢查PFC為什麼沒有在特定介面上啟動，請輸入 `show system internal dcbx log interface ethernet x/y` 命令以獲取資料中心橋接功能交換協定(DCBX)日誌。

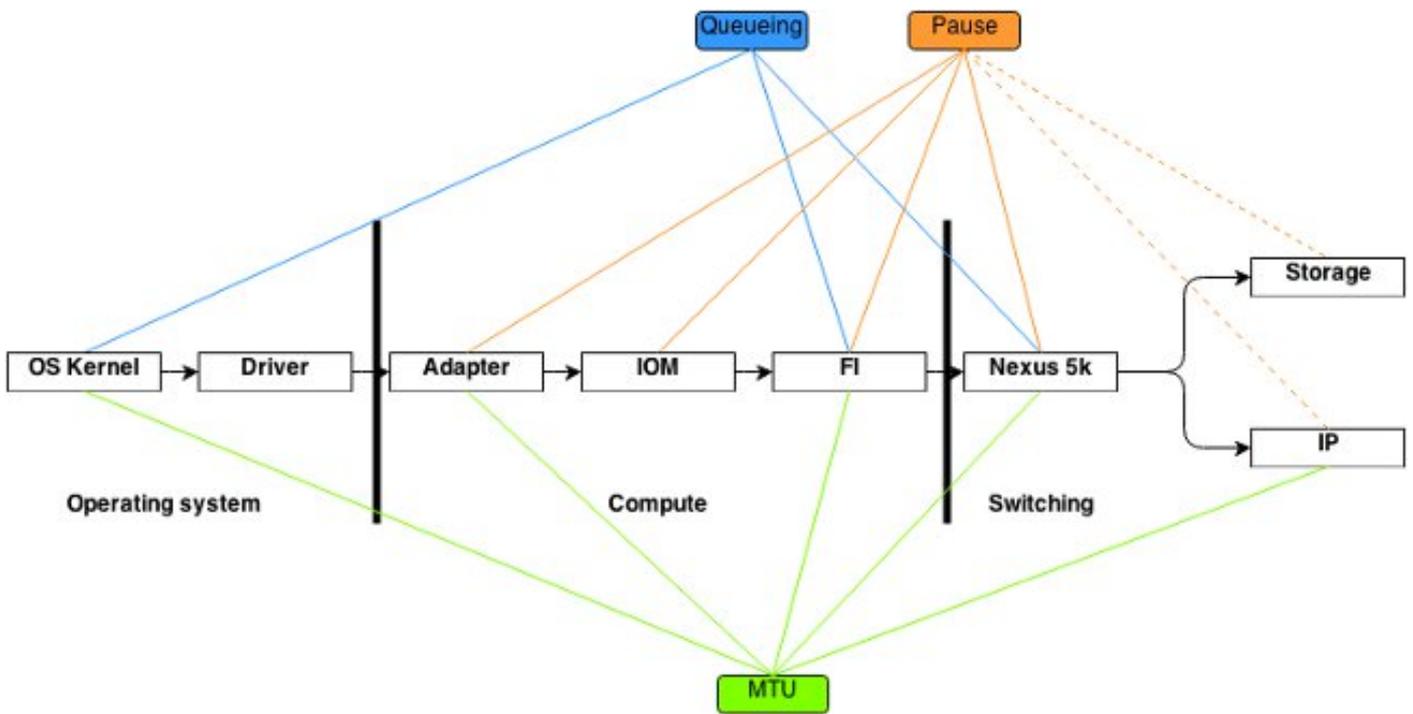
此處顯示的圖表概述了FlexPod環境中的邏輯資料包流。

此圖表示幀在通過FlexPod環境的過程中通過的元件的細分。它不反映任何塊的複雜性，只是一種記住特定功能應配置和驗證位置的方式。

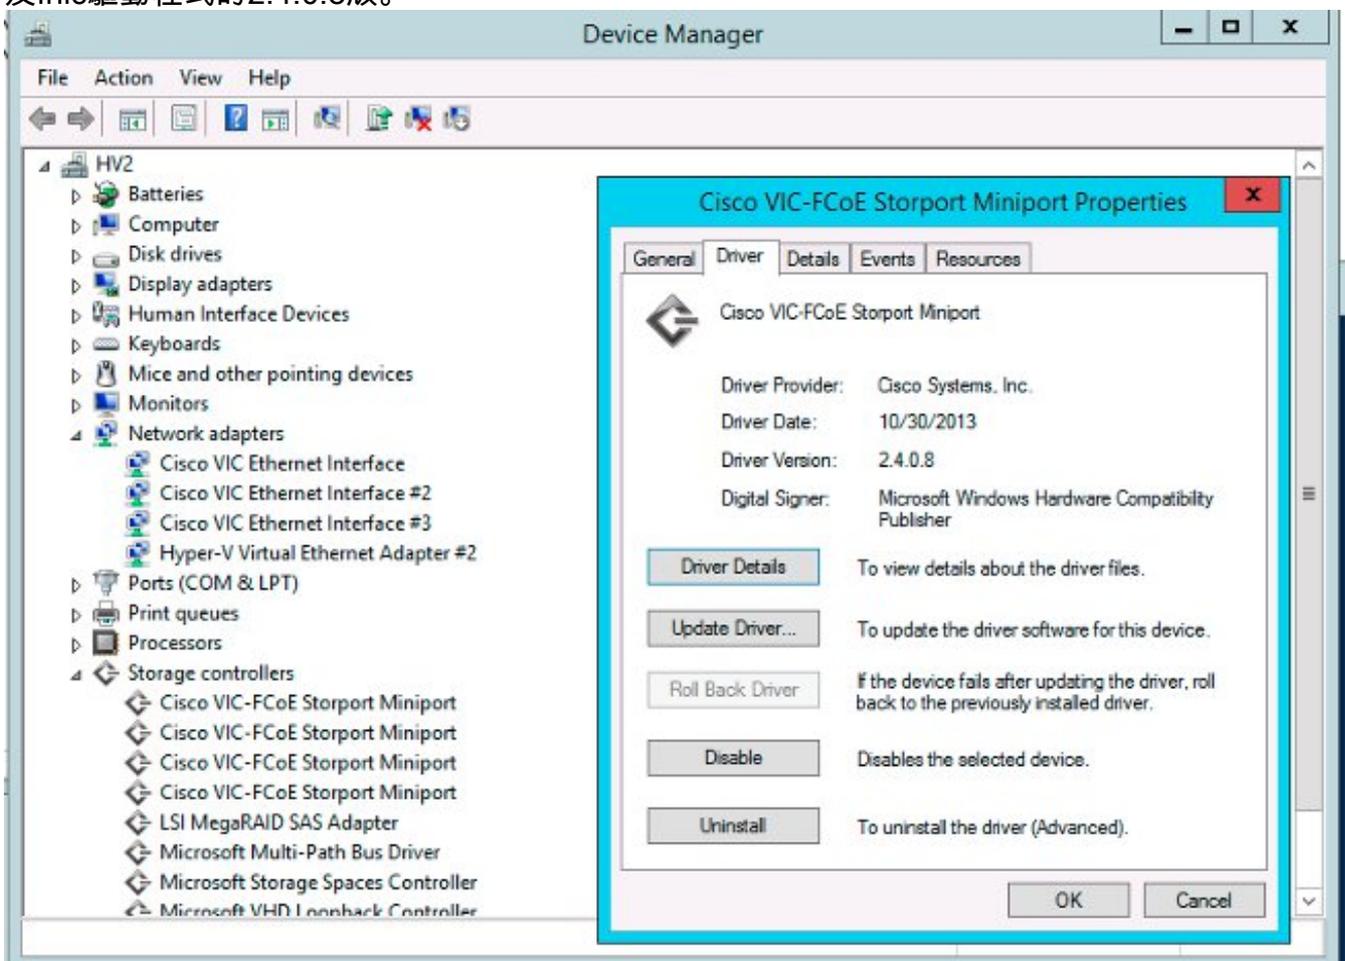
```
dmesg | egrep -i 'enic|fnic'
```
- Windows — 檢查「裝置管理器」中的驅動程式版本。來自Window 2012 R2的示例顯示了三個Cisco VIC乙太網介面和四個VIC FCoE微型埠介面（還負責光纖通道，而不僅僅是FCoE）以及fnic驅動程式的2.4.0.8版。
