RV34x系列路由器上的韌體升級到1.0.01.18版後，Web介面沒有響應

在將韌體從1.0.0.33升級到版本1.0.01.18後，RV34x系列路由器Web介面可能無法響應。本文檔旨在突出說明此問題，並定義將路由器升級到最新韌體以解決此問題需要遵循的步驟。

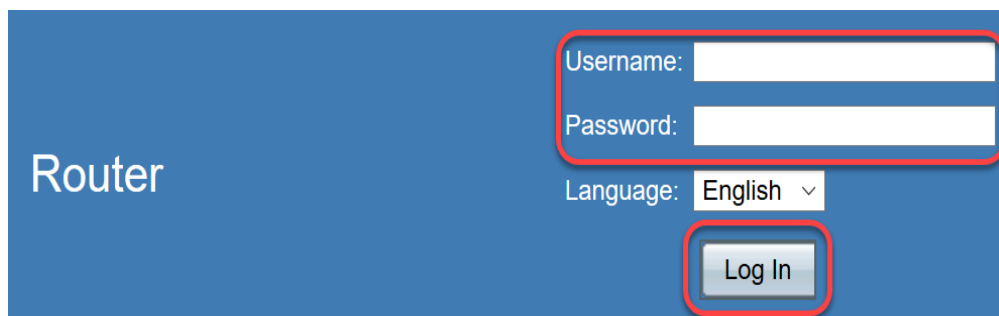
第1步：在提供的欄位中輸入使用者名稱和密碼，然後按一下登入，即可登入到路由器的基於Web的實用程式。

The image shows a blue-themed login page for a router. On the left, the word "Router" is displayed in white. On the right, there are three input fields: "Username:", "Password:", and "Language: English" with a dropdown arrow. Below these fields is a "Log In" button. A red rectangular box highlights the Username and Password fields, and another red rectangular box highlights the Log In button.

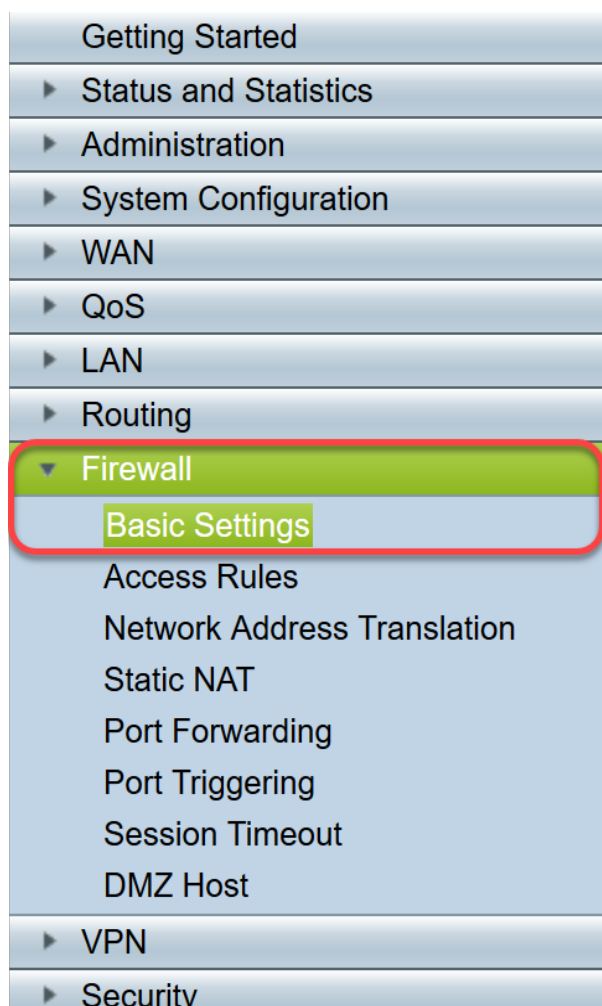
為此，請選擇**Firewall > Basic Settings**

選中此框以啟用遠端Web管理

Basic Settings

Firewall: Enable

Dos (Denial of Service): Enable

Block WAN Request: Enable

LAN/VPN Web Management: HTTP

Remote Web Management: Enable

附註：如果在韌體升級後從區域網(LAN)訪問路由器失敗，建議執行此步驟，因為已注意到VLAN1「裝置管理」被禁用，並且從版本1.0.0.33成功升級到1.0.01.18後無法編輯。啟用遠端Web管理將提供遠端訪問路由器的臨時選項。

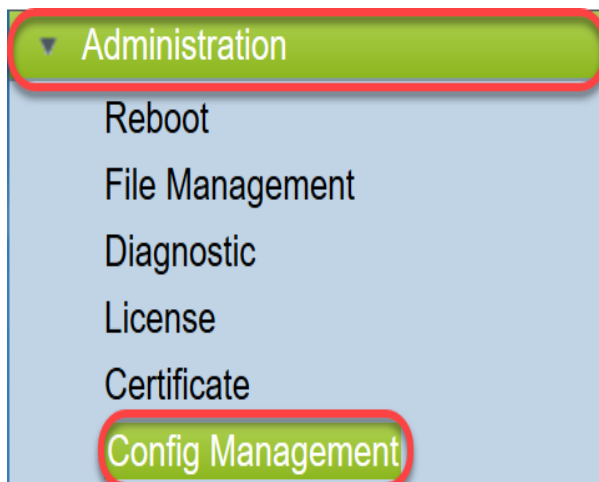
步驟3.在韌體升級之前，最好在採取任何操作之前備份配置。

選擇**Administration > Config management**

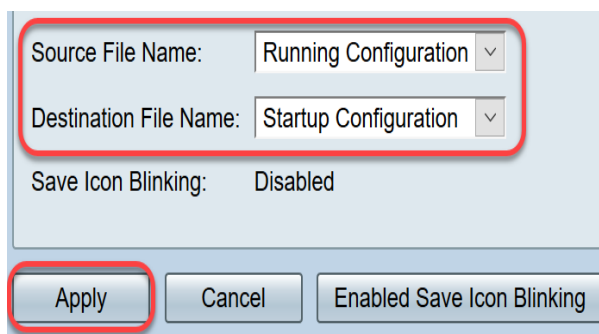
在Config Management表中，通過選擇Source File Name as Running Configuration和Destination File Name as Startup Configuration，將運行配置檔案儲存到啟動配置。按一下「**Apply**」。
