交換式園區網中的單點傳播泛濫

本文討論交換網路中單點傳播封包泛濫的可能原因和影響。

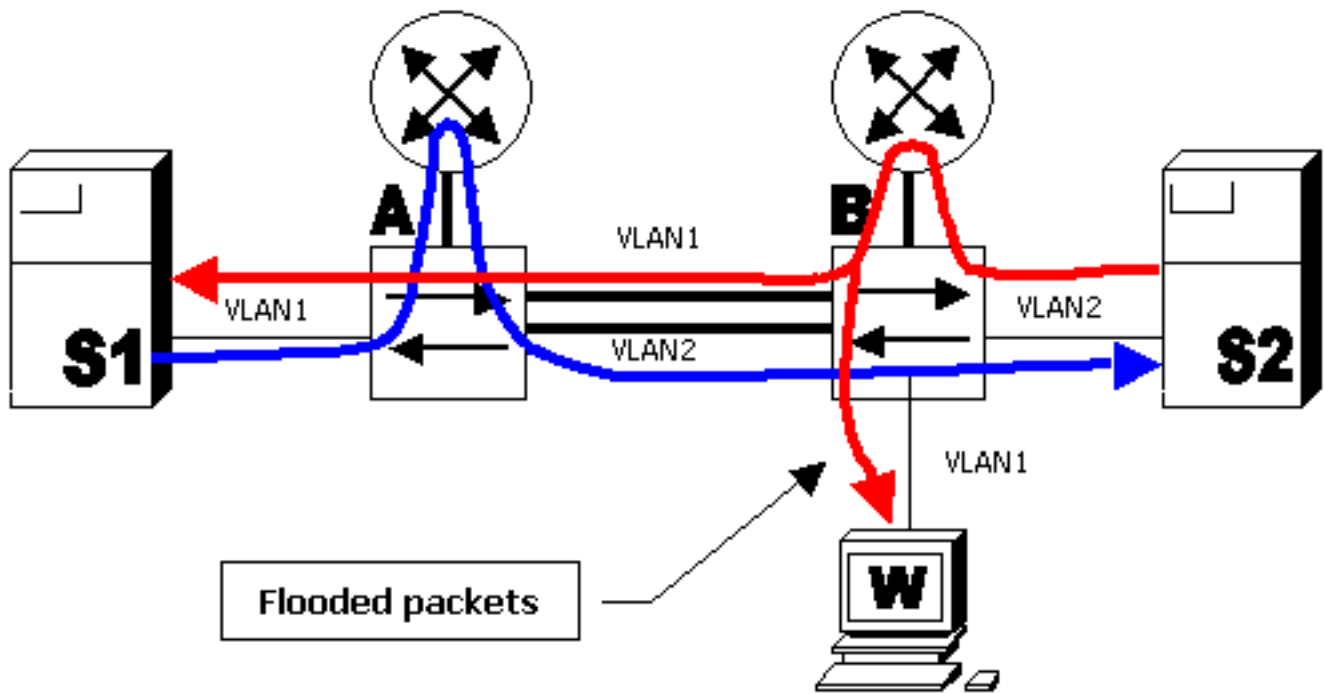
大量泛洪流量可能會使低頻寬鏈路飽和，從而導致網路效能問題或連線此類低頻寬鏈路的裝置完全連線中斷。請考慮以下圖表：

在上圖中，VLAN 1中的伺服器S1正在向VLAN 2中的伺服器S2運行備份 (批次資料傳輸)。伺服器S1的預設網關指向路由器A的VLAN 1介面。伺服器S2的預設網關指向路由器B的VLAN 2介面。從S1到S2的資料包將遵循以下路徑：

- S1 - VLAN 1 — 交換機A — 路由器A - VLAN 2 — 交換機B - VLAN 2 - S2 (藍線)
