Cisco IP電話功能 — 對等韌體共用

簡介

本檔案介紹IP電話的對等韌體共用(PFS)功能,該功能允許位於遠端站點的IP電話在它們之間共用韌體檔案,這不同於傳統的IP電話韌體升級方法,該方法要求Trivia檔案傳輸協定(TFTP)伺服器向每台電話傳送韌體檔案。

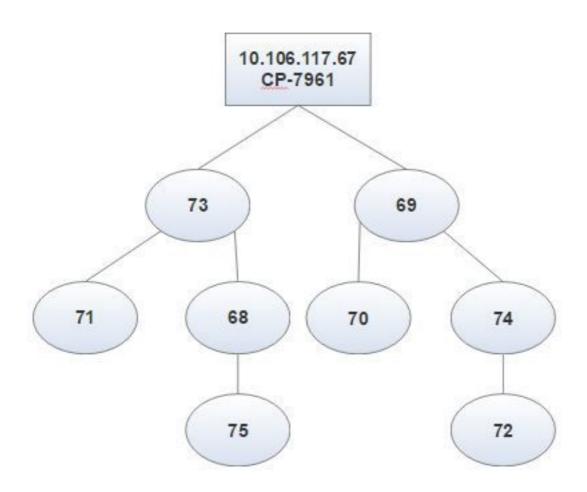
圖1.對等韌體共用分佈層次結構

- 需要啟用PFS欄位才能使此操作生效。
- PFS在層次結構中工作,其中一個電話成為父電話,另一個成為其子電話。升級啟動後,TFTP會將韌體檔案(一個一個)傳送到父電話。其他電話將等到在父裝置上完成元件的下載。然後,一旦一個元件完全被父元件接收,它就會通過TCP連線將其傳遞到子電話。這以二叉樹的方式工作,其中一個電話最多可以有2個子電話,如下圖所示:
