Cisco uBR72xx / uBR7246 VXR通用寬頻路由器的硬體故障排除

本文檔提供了針對Cisco uBR72xx / uBR7246 VXR通用寬頻路由器遇到的一些最常見故障的故障排除指南，以及確定故障是由硬體還是其他原因導致的方法。本文使用基於流程圖的方法，列出通用寬頻路由器遇到的最常見問題，然後將讀者沿流程圖向下導航以縮小失敗範圍。

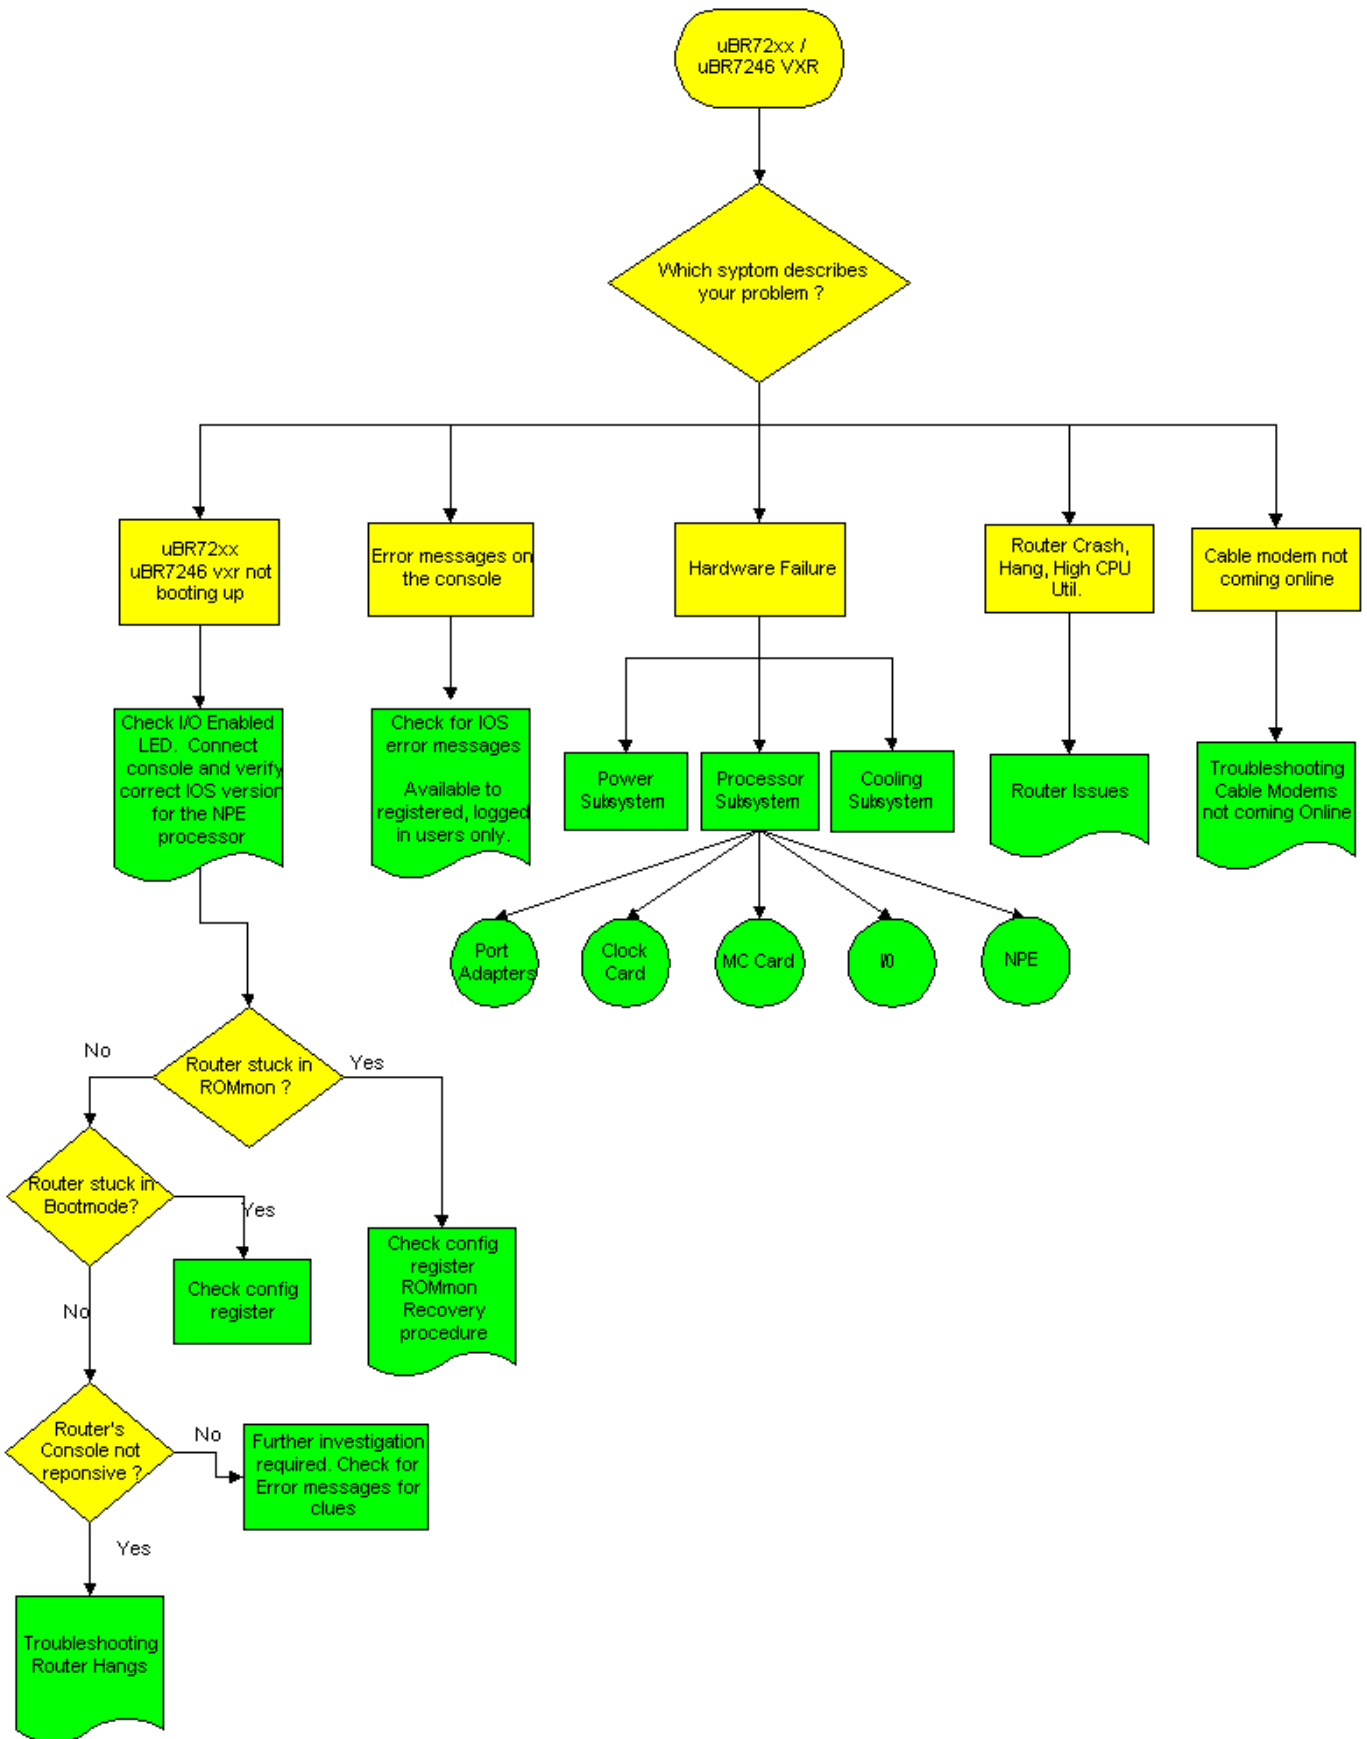
參考下面的流程圖，思科uBR72xx / uBR7246 VXR通用寬頻路由器可能會遇到五個常見故障：

- [uBR72xx / uBR7246 VXR不啟動](#)
- [控制檯上顯示的錯誤消息](#)
- [硬體故障](#)
- [路由器崩潰、掛起或CPU使用率高](#)
- [纜線資料機無法連線](#)

所有綠色符號都連結到本文檔中的不同部分，以幫助讀者快速找到正確的故障排除區域。
