了解封包語音網路中的抖動 (Cisco IOS平台)

本文檔介紹抖動，以及如何測量和補償抖動。

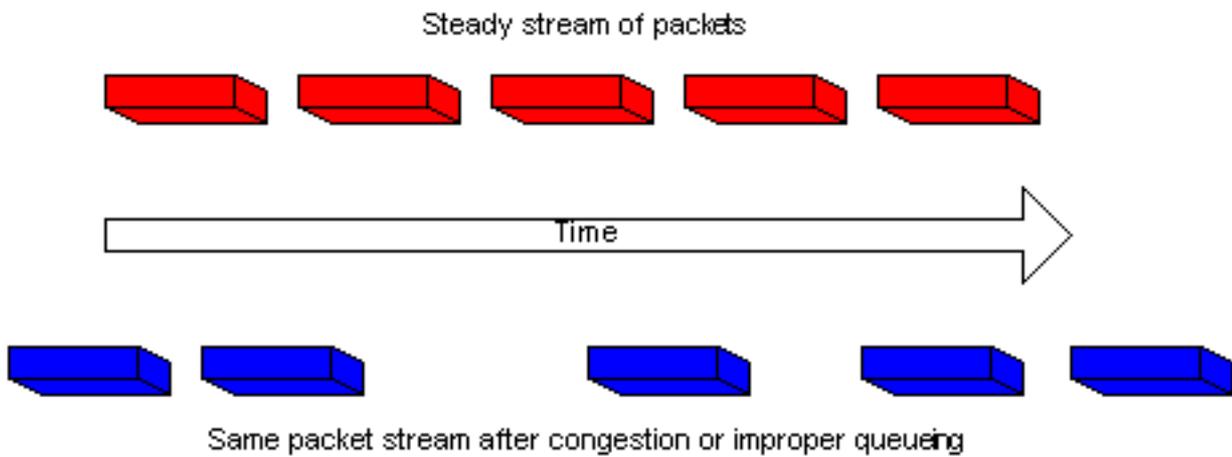
抖動被定義為接收分組延遲的變化。在傳送端，分組以連續流形式傳送，並且分組均勻地間隔開。由於網路擁塞、排隊不正確或配置錯誤，此穩定流可能會成塊，或者每個資料包之間的延遲可能會有所不同，而不是保持不變。

此圖說明了如何處理穩定的資料包流。

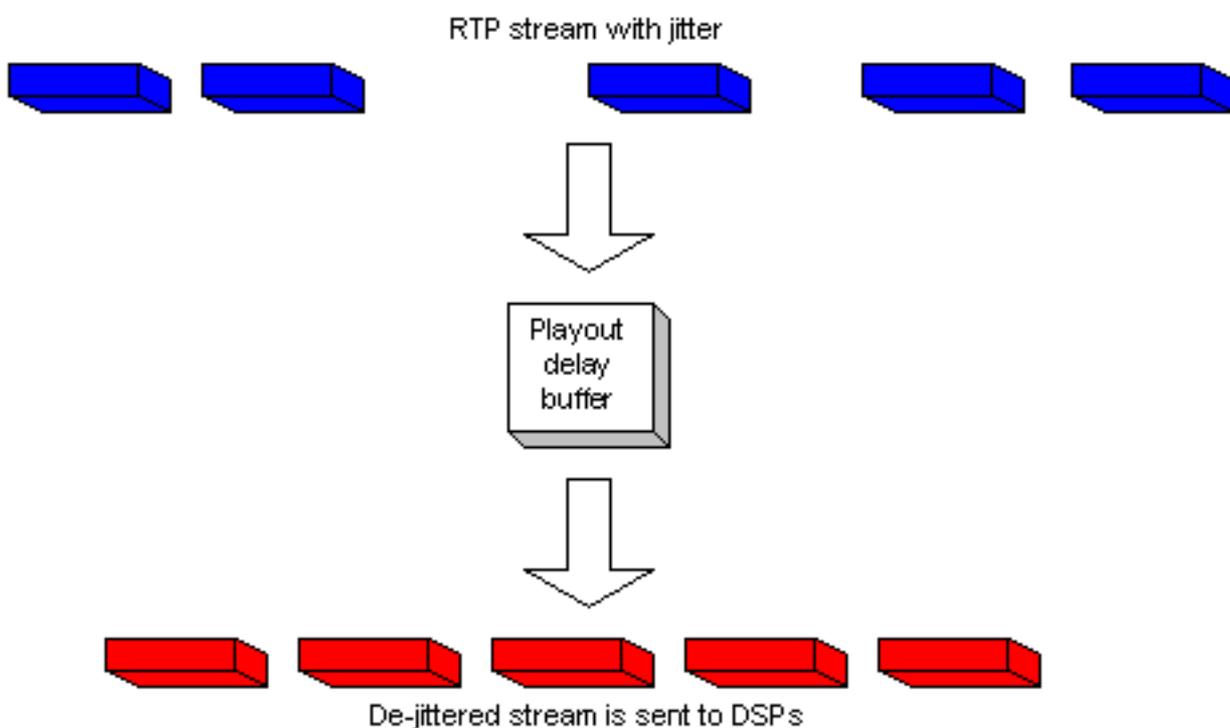
路由器收到用於IP語音(VoIP)的即時協定(RTP)音訊流時，必須補償遇到的抖動。處理此功能的機制是播放延遲緩衝區。播放延遲緩衝器必須緩衝這些資料包，然後在穩定的流中播放這些資料包到數位訊號處理器(DSP)，以轉換回模擬音訊流。播放延遲緩衝區有時也稱為去抖動緩衝區。

此圖說明如何處理抖動。

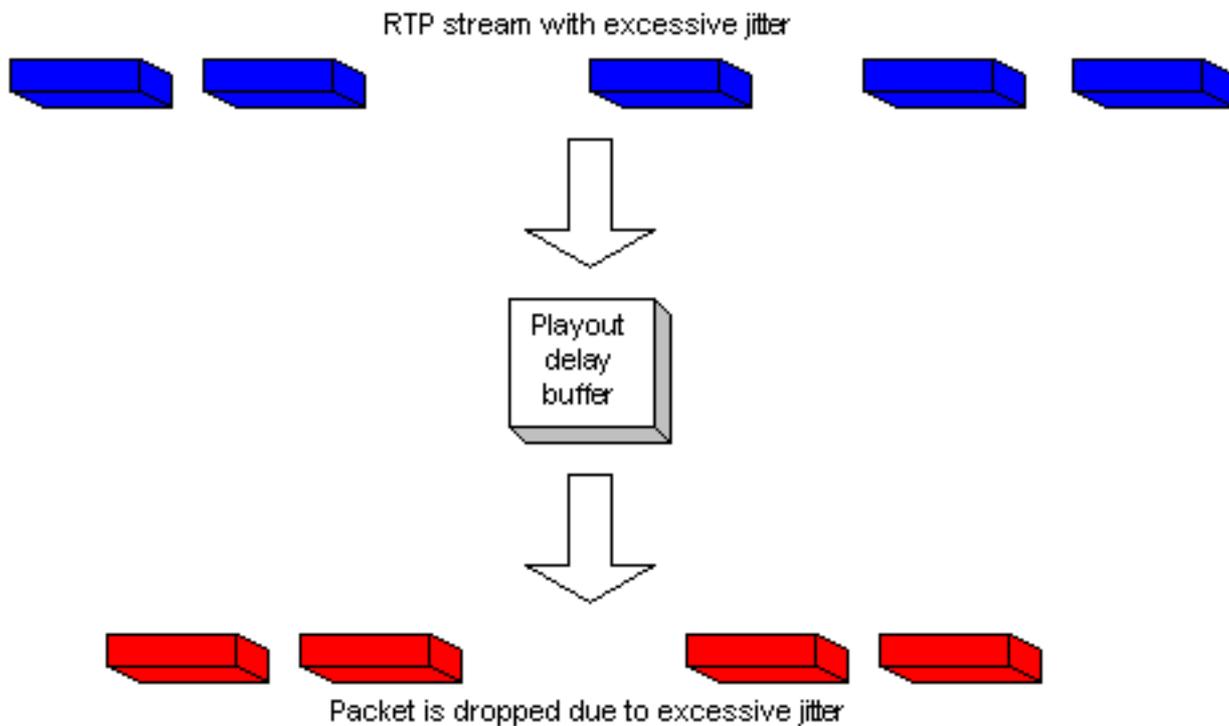
如果抖動非常大，導致接收超出此緩衝器範圍的資料包，則會丟棄超出範圍的資料包，並在音訊中聽到丟棄。對於小到一個資料包的丟失，DSP會插入它認為音訊應該有的內容，並且不存在可聽的問題。當抖動超過DSP彌補丟失的資料包的能力時，會聽到音訊問題。

此圖說明如何處理過度抖動。
