排除無線橋接網路的常見問題

本文提供的資訊可幫助識別無線橋接網路中的常見問題並疑難排解。常見問題分為三類：基本運行故障、連線故障和吞吐量低。

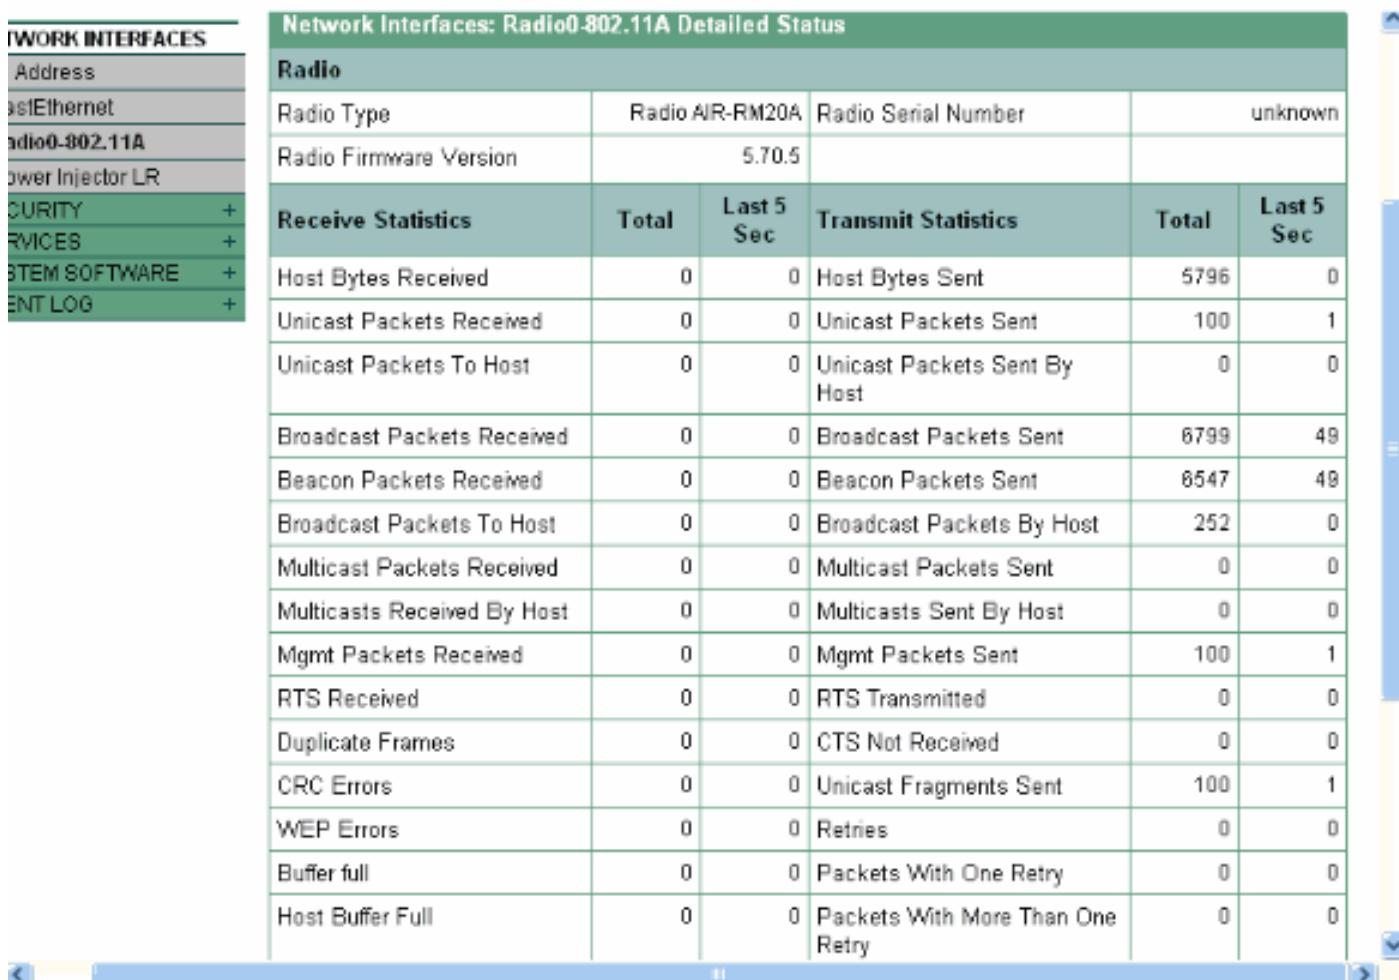
注意：執行Cisco IOS的1400系列橋接器上的「Statistics」（統計）頁面類似於下圖：

Network Interfaces: Radio0-802.11A Detailed Status					
Radio					
Radio Type	Radio AIR-RM20A		Radio Serial Number	unknown	
Radio Firmware Version	5.70.5				
Receive Statistics	Total	Last 5 Sec	Transmit Statistics	Total	Last 5 Sec
Host Bytes Received	0	0	Host Bytes Sent	5796	0
Unicast Packets Received	0	0	Unicast Packets Sent	100	1
Unicast Packets To Host	0	0	Unicast Packets Sent By Host	0	0
Broadcast Packets Received	0	0	Broadcast Packets Sent	6799	49
Beacon Packets Received	0	0	Beacon Packets Sent	6547	49
Broadcast Packets To Host	0	0	Broadcast Packets By Host	252	0
Multicast Packets Received	0	0	Multicast Packets Sent	0	0
Multicasts Received By Host	0	0	Multicasts Sent By Host	0	0
Mgmt Packets Received	0	0	Mgmt Packets Sent	100	1
RTS Received	0	0	RTS Transmitted	0	0
Duplicate Frames	0	0	CTS Not Received	0	0
CRC Errors	0	0	Unicast Fragments Sent	100	1
WEP Errors	0	0	Retries	0	0
Buffer full	0	0	Packets With One Retry	0	0

Host Buffer Full	0	0	Packets With More Than One Retry	0	0

所有這些統計資訊都表明通過無線電鏈路成功傳輸存在問題，並不表明物理硬體出現故障。
