多重路徑和分集

簡介

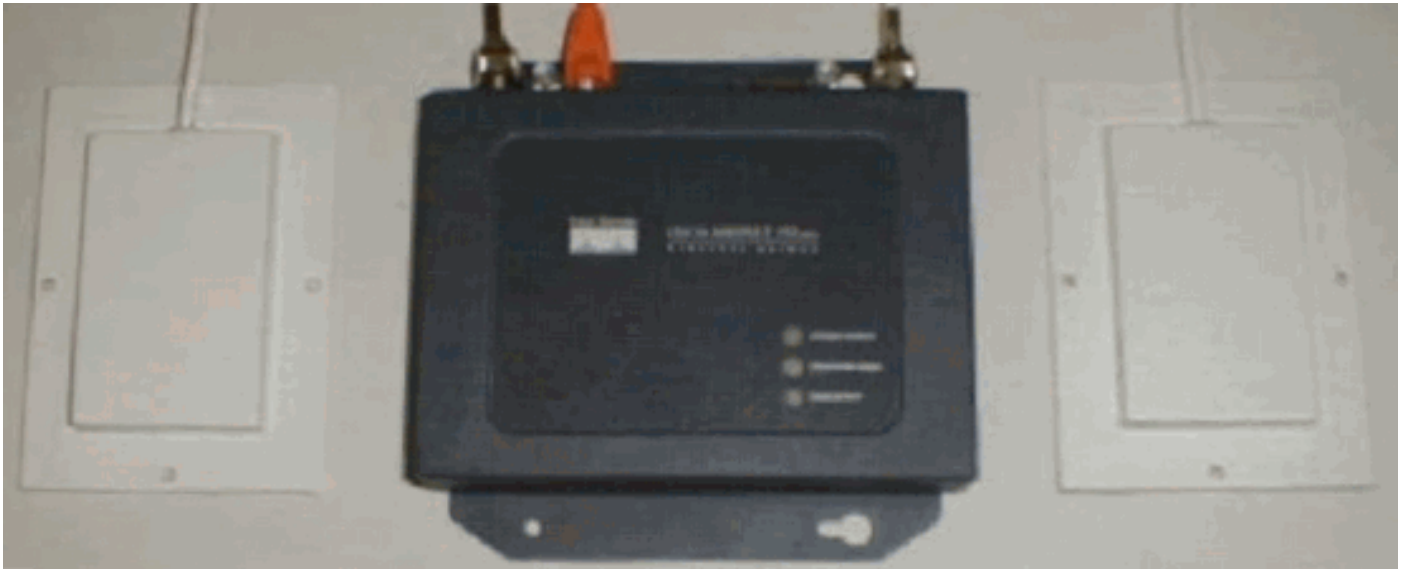
圖4 — 帶有兩個6.0 dBi分集天線的Cisco Aironet 350系列無線裝置

接入點中的無線電在物理上不能移動天線。將分集功能與一次選擇一個天線的開關進行比較。它無法同時偵聽兩個天線，因為當無線電訊號在不同時間到達每個天線時，這會產生多路徑條件。由於每個天線都是自己選擇的，因此兩個天線必須具有相同輻射特性，並經過放置才能提供相似的信元覆蓋範圍(請參見圖4)。不得使用連線到同一接入點的兩個天線覆蓋兩個不同的信元。
