配置預映像使用32MB快閃記憶體系統將次映像下載到AP

本檔案介紹存取點(AP)上的映像前下載程式，以及避免長時間中斷時應考慮的步驟。

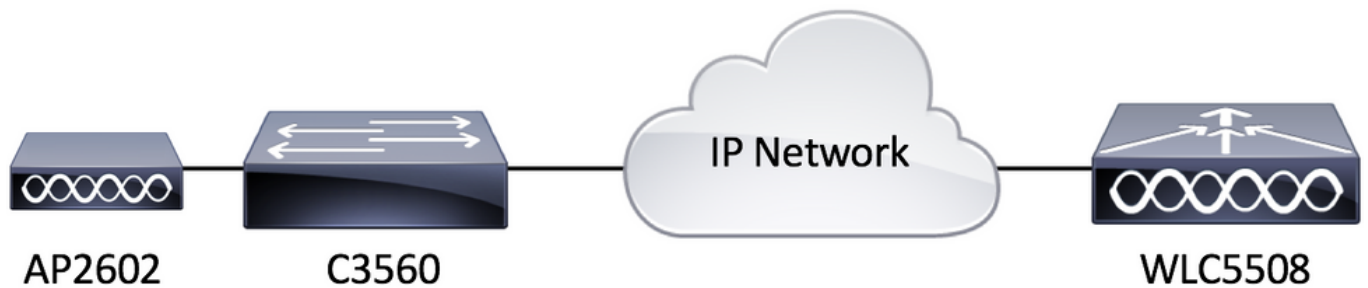
網路圖表

- AIR-AP2602I-Z-K9
- WLC5508主映像8.2.154.7和次映像8.2.151.0
- 執行15.0(2)SE5的C3560
