ISDN BRI 3 ةق بطل اءاطخأ فاشكتسأ debug isdn q931 رمأل ا مادختساب اهال صإو

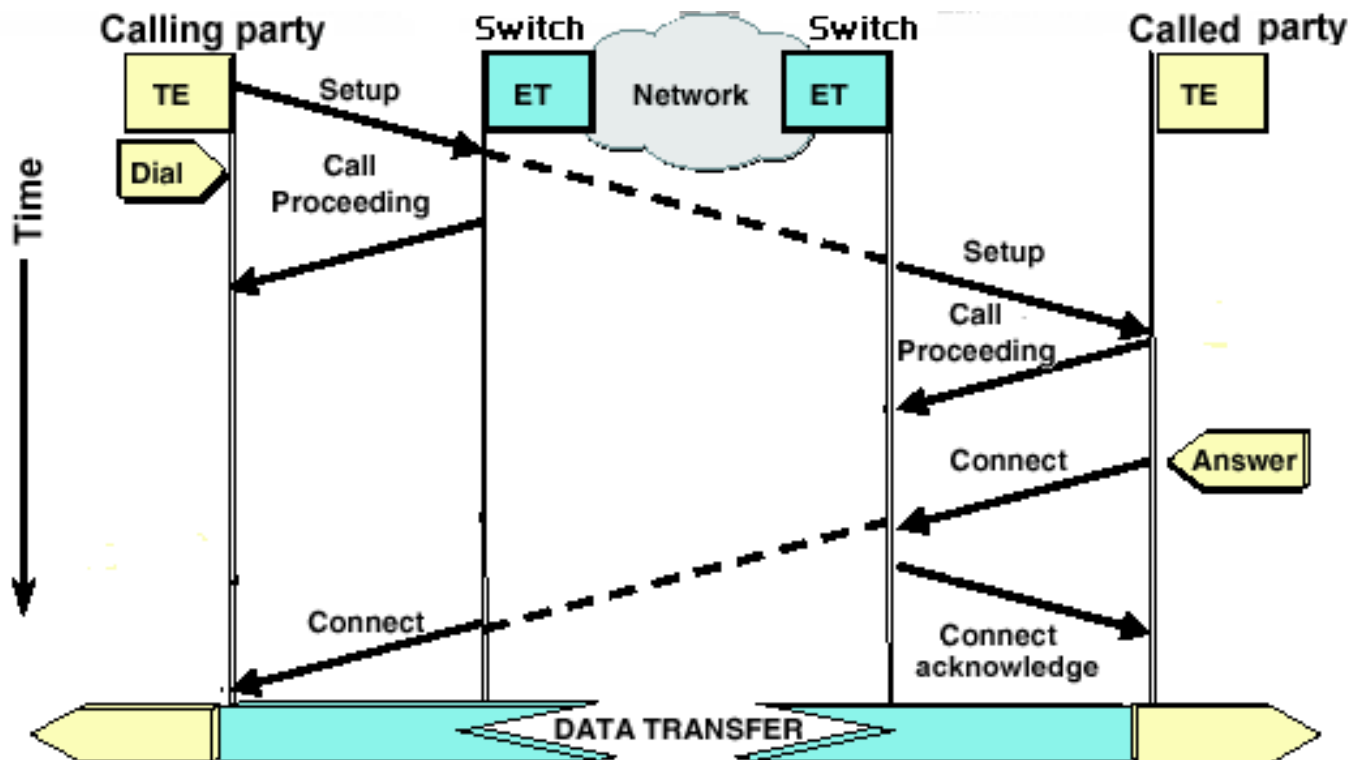
يمكن أن يكون هناك العديد من التباينات في عمليات تبادل Q.931 بسبب متطلبات محددة لأنواع محولات ISDN أو في الحالات التي يلزم فيها وضع معلمات إضافية. يوضح المخطط التالي حركات Q.931 الشائعة أثناء إعداد إستدعاء ISDN الناجح.

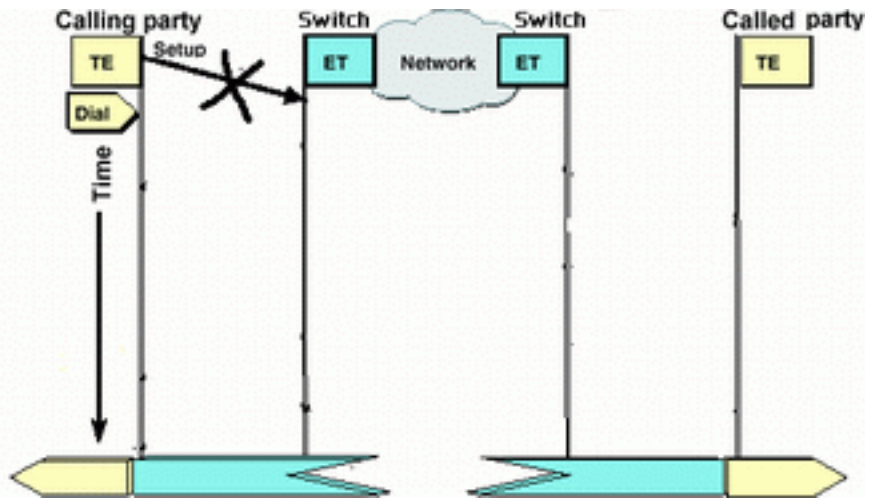
لا يرسل موجه الاتصال رسالة إعداد

إذا لم يرسل موجه الاتصال رسالة إعداد إلى شبكة ISDN، فإن المشكلة تكون متعلقة ب ISDN طبقات 1 أو 2 أو مشاكل توجيه الاتصال عند الطلب (DDR)، ولا تكون مرتبطة بالطبقة 3

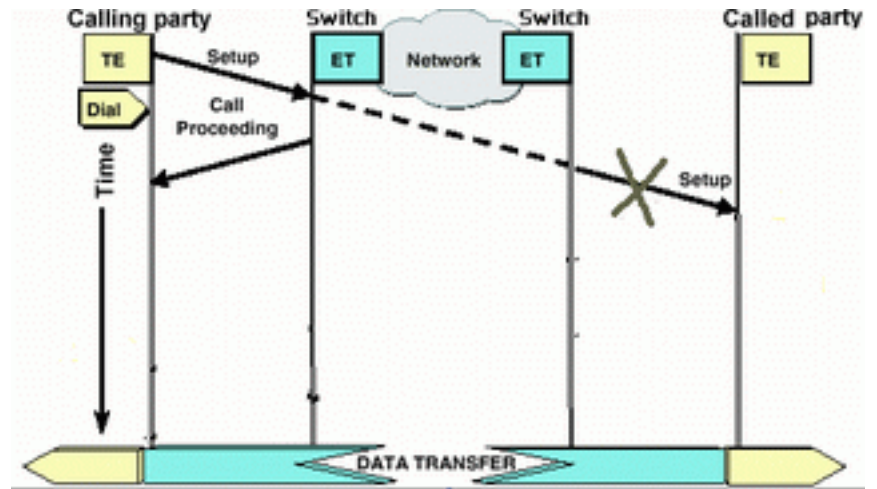
الموجه الذي تم إستدعائه لا يتلقى رسالة إعداد

إذا حددت أن موجه المكالمات يرسل رسالة إعداد ISDN الطبقة 3، ولكن أن الموجه الموجه الموجه باسم لا يستلمها، بعد ذلك يمكن أن تكون المشكلة مع ISDN الطبقتين 1 و 2 على الموجه الموجه المسمى أو قد تكون مشكلة في سحابة Telco ISDN.

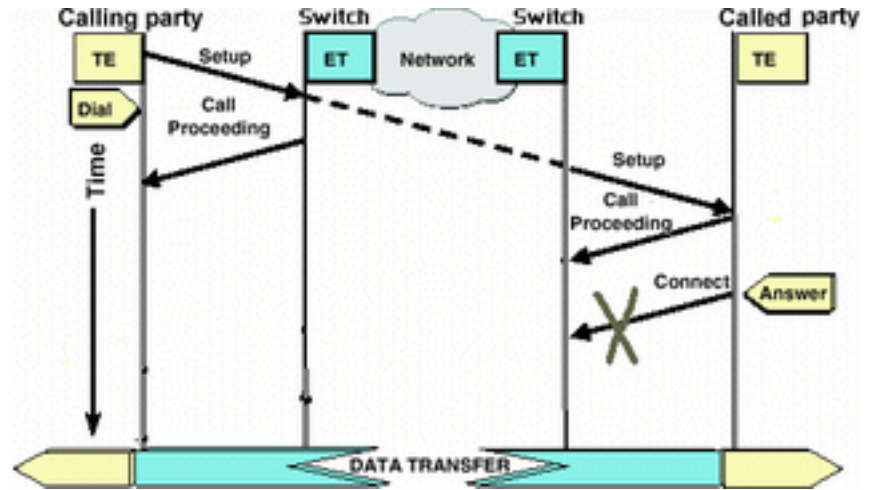
لا يقوم الموجه المستدعى بإرسال رسالة اتصال

إذا كان الموجه المستدعى يتلقى رسالة إعداد ولكنه لا يستجيب مع رسالة اتصال، فقد يشير ذلك إلى أن الموجه (لسبب غير محدد) يختار عدم قبول المكالمات.

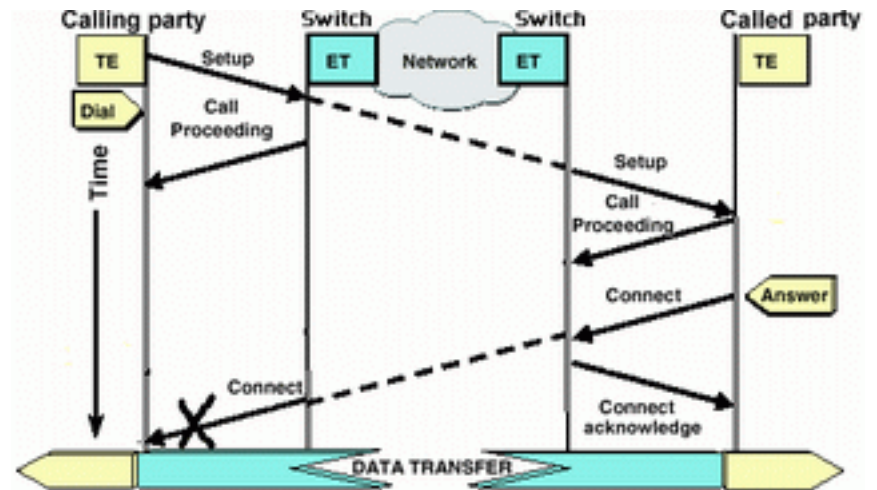
لا يستقبل موجه الاتصال رسالة اتصال

إذا كان الموجه المستدعي يرسل رسالة اتصال، ولكن لم يتم إستلام هذه الرسالة من قبل موجه الاتصال، فعندئذ تقع المشكلة على الأرجح على شركة Telco.
