Firmware-Upgrade auf dem Cisco Connected Grid WPAN-Modul für den CGR 1000

Dieses Dokument beschreibt die Schritte zur Aktualisierung des Wireless Personal Area Network (WPAN)-Moduls auf dem Cisco Connected Grid Router (CGR) der Serie 1000.

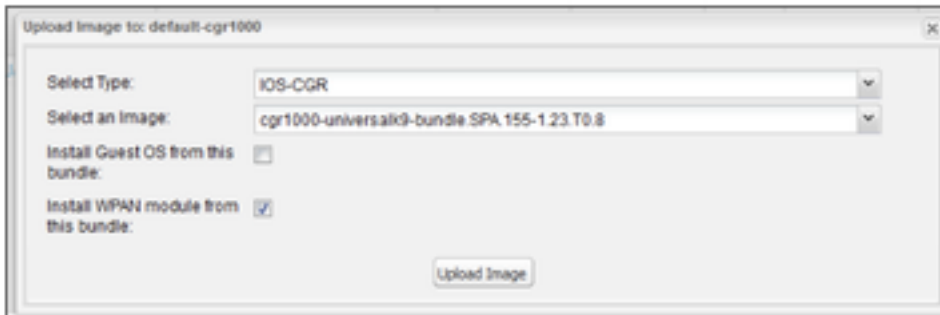
2. Laden Sie das Bild mit dem Kontrollkästchen **WPAN-Modul aus diesem Paket** auf die Router in der Gruppe **installieren**.

3. Nachdem das Image erfolgreich auf die Geräte übertragen wurde, installieren Sie die Images auf dem Router. Nach erfolgreichem Abschluss sollten die WPAN-Module aktualisiert worden sein.
