# Resolución de problemas de la Capa 3 de ISDN BRI mediante el comando debug isdn q931

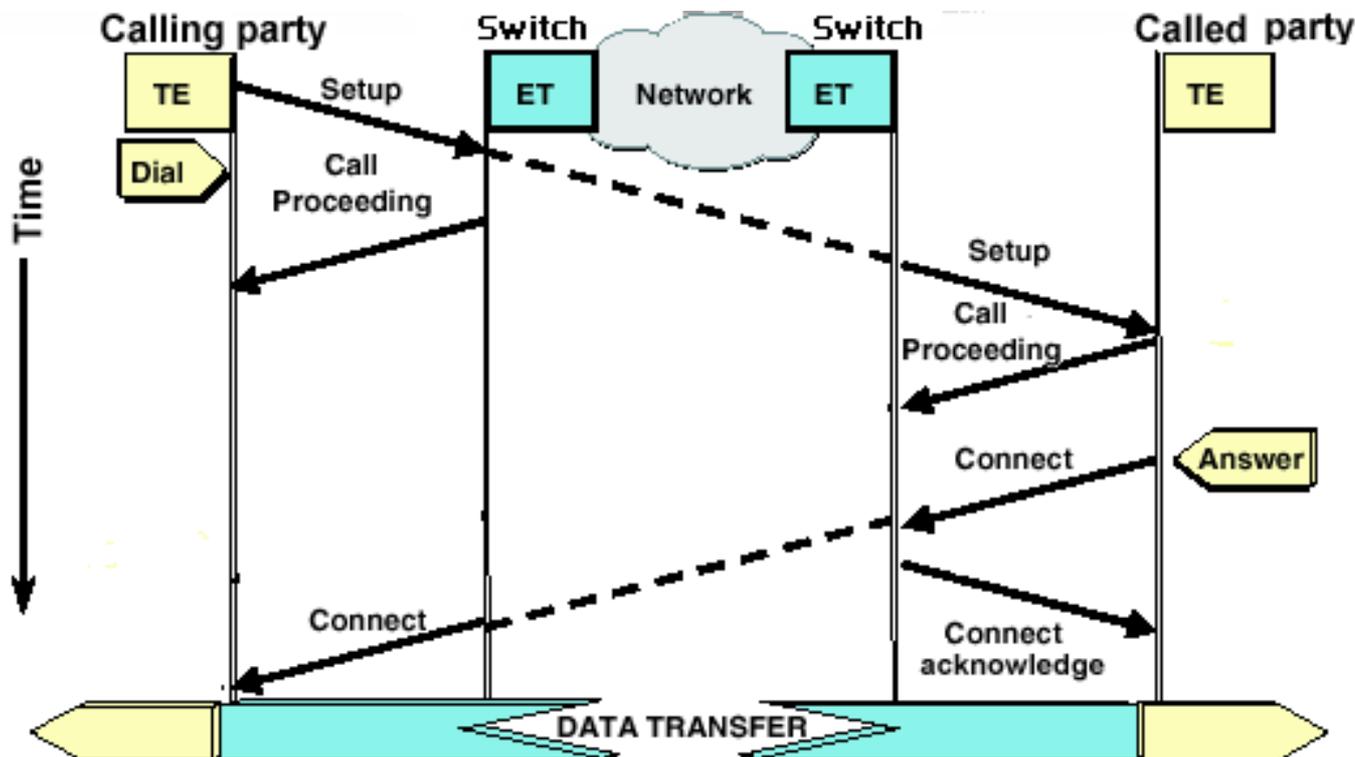
Puede haber muchas variaciones en los intercambios Q.931 debido a requerimientos específicos para tipos de switches ISDN o en los casos en los que se requieren parámetros adicionales. El siguiente diagrama ilustra transacciones Q.931 comunes durante una configuración de llamada ISDN correcta.

Router que realiza la llamada	Router llamado
<pre> maui-soho-01# 18:39:29.425: ISDN BR0: <b>TX -&gt; SETUP</b>     pd = 8  callref =     0x10 !-- The Calling Router Transmits !-- (indicated by TX) the SETUP message 18:39:29.433: Bearer Capability i = 0x8890 18:39:29.441: Channel ID i = 0x83 18:39:29.449: Keypad Facility i = '5558888' 18:39:29.822: ISDN BR0: <b>RX &lt;- CALL_PROC</b>     pd = 8  callref =     0x90 !-- The telco switch responds with a !-- Call Proceeding. This indicates the !-- network is processing the call. 18:39:29.830: Channel ID i = 0x89 . . . !-- Nothing has been omitted here. The !-- dots were put in place to align !-- the Called and Calling Routers. . . . . . . . . . 18:39:30.000: ISDN BR0:           </pre>	<pre> maui-nas-08# 18:39:29.647: ISDN BR2/0: <b>RX</b> &lt;- <b>SETUP</b>     pd = 8  callref = 0x08 !-- The Called Router receives !-- (indicated by RX) a SETUP message !-- from the switch 18:39:29.647: <b>Bearer</b> <b>Capability i = 0x8890</b> !-- The incoming call is 64k Digital. 18:39:29.647: Channel ID i = 0x89 18:39:29.647: Signal i = 0x40 - Alerting on - pattern 0 18:39:29.647: Called Party Number i = 0xC1,'5558888', Plan:ISDN, Type:Subscriber(local) 18:39:29.647: Locking Shift to Codeset 5 18:39:29.647: Codeset 5 IE 0x2A i = 0x808001038001118001, '&lt;' 18:39:29.651: ISDN BR2/0: Event: Received a DATA call from on B1 at 64 Kb/s 18:39:29.651: ISDN BR2/0: <b>TX -</b> <b>&gt; CALL_PROC</b>     pd = 8  callref = 0x88 !-- Router transmits a Call Proceeding 18:39:29.655: Channel ID i = 0x89 18:39:29.655: %LINK-3-UPDOWN:           </pre>

<pre> RX &lt;- CONNECT   pd = 8  callref = 0x90 !-- Received a CONNECT from the remote !-- router. The ISDN connection has been !-- established. Any failures of the call !-- past this point are due to higher !-- level issues such as DDR, PPP, !-- Authentication, IPCP/IP Addressing 18:39:30.036: ISDN BR0: TX -&gt; CONNECT_ACK   pd = 8  callref = 0x10 !--- The Router responds with a Connect !-- Acknowledgment (CONNECT_ACK) !-- to the telco. </pre>	<pre> Interface BRI2/0:1, changed state to up 18:39:29.955: ISDN BR2/0: TX -&gt; CONNECT   pd = 8  callref = 0x88 !--- Call is accepted and the routers sends !-- a CONNECT message to the remote end 18:39:29.955: Channel ID i = 0x89 18:39:29.995: ISDN BR2/0: RX &lt;- CONNECT_ACK   pd = 8  callref = 0x08 !--- Called device receives a CONNECT_ACK !-- from the switch 18:39:29.995: Channel ID i = 0x89 18:39:29.995: Signal i = 0x4F - Alerting off 18:39:35.655: %ISDN-6-CONNECT: Interface BRI2/0:1 is now connected to unknown </pre>

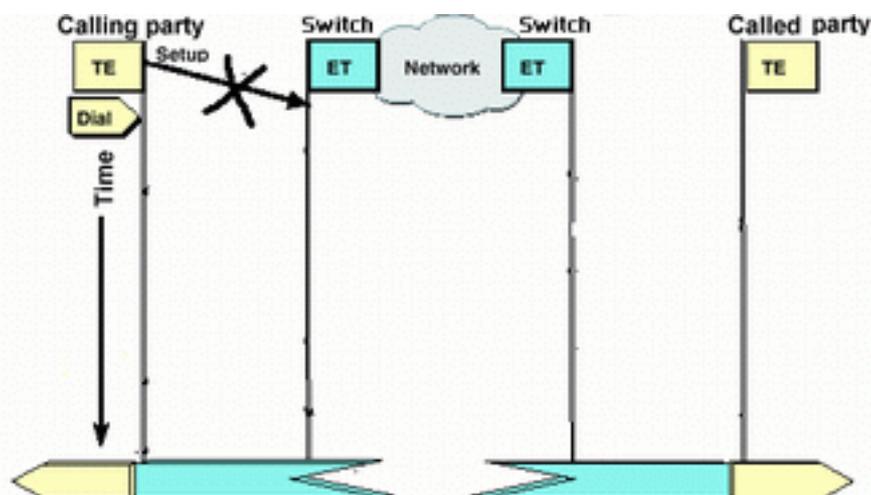
### El router llamador no envía un mensaje de CONFIGURAR

Si el Router llamador no envía un mensaje SETUP a la red ISDN, es muy probable que el conflicto esté relacionado con problemas de capas ISDN 1, 2 o de Dial-on-demand Routing (DDR), y no con una capa 3.

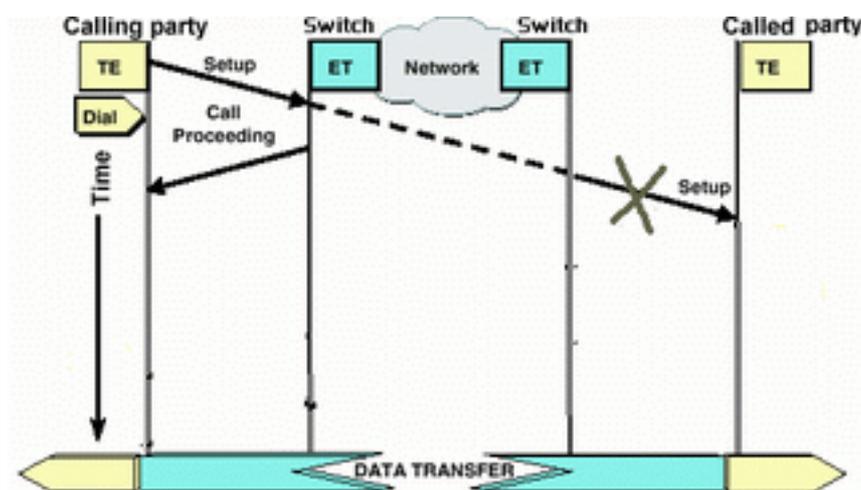
## El router llamado no recibe un mensaje de CONFIGURAR

Si determina que el Router llamador envía un mensaje de CONFIGURACIÓN de Capa 3 de ISDN, pero el Router llamado no lo recibe, entonces el problema podría estar en las capas 1 y 2 de la ISDN del Router llamado o podría tratarse de un problema con la nube ISDN de la compañía telefónica.

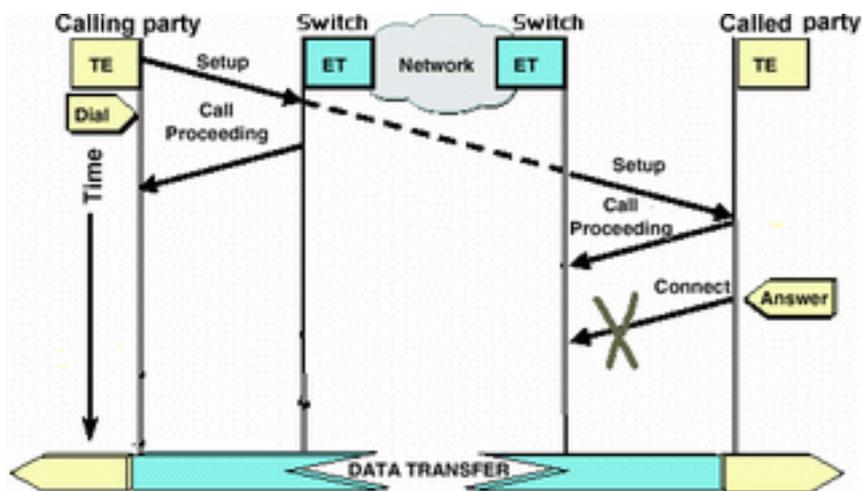
## [El router llamado no envía un mensaje de CONECTAR](#)

Si el Router llamado recibe un mensaje SETUP (Configurar) pero no responde con un mensaje CONNECT (Conectar), esto puede indicar que el router (por alguna razón indeterminada) ha elegido no aceptar la llamada.

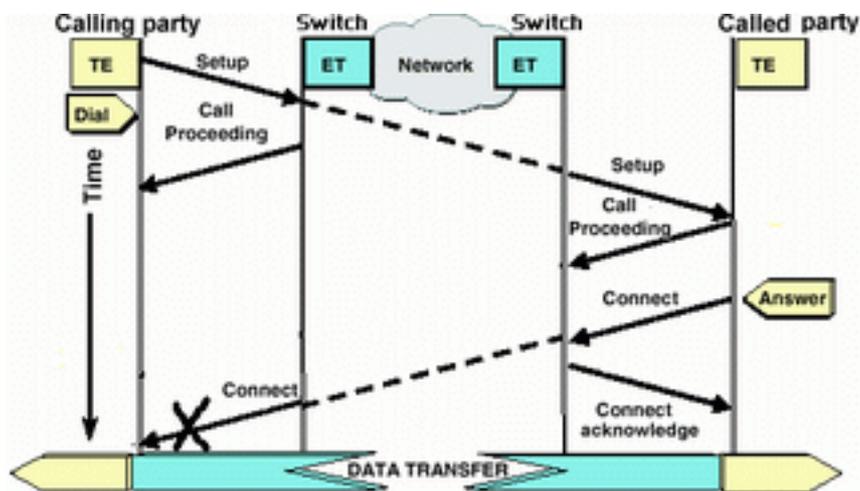
## [El router llamador no recibe un mensaje de CONECTAR](#)

Si el Router llamado envía un mensaje CONNECT (Conectar), pero el mensaje no es recibido por el Router llamador, entonces es muy probable que el problema provenga de la compañía telefónica.

- Compruebe si el router recibe un mensaje CONECTAR\_ACK del switch ISDN local: Esto indica que el switch de la compañía telefónica cercano al router llamado ha aceptado el mensaje de CONEXIÓN y lo está pasando al router llamado. Una falla de la llamada es probable que sea problema de la compañía telefónica.
- Comuníquese con la compañía telefónica para obtener más información acerca de la solución de problemas.
