# Dépannage de la couche 3 de l'accès de base RNIS à l'aide de la commande debug isdn q931

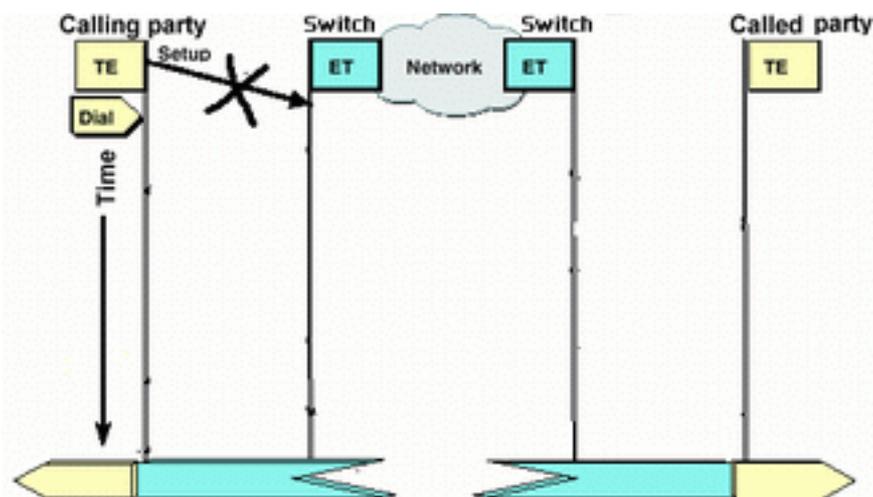
### Le routeur appelant n'envoie pas de message SETUP

Si le routeur appelant n'envoie pas de message SETUP au réseau RNIS, le problème est probablement lié aux problèmes de routage à établissement de connexion à la demande (DDR) des couches 1, 2 ou 3 RNIS et non à ceux de la couche 3.

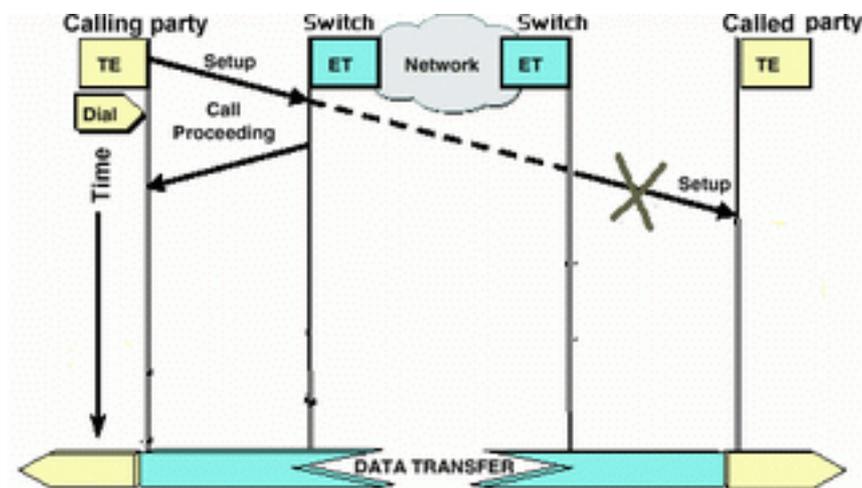
## Le routeur appelé ne reçoit pas de message SETUP

Si vous déterminez que le routeur appelant envoie un message de configuration de couche 3 RNIS, mais que le routeur appelé ne le reçoit pas, le problème peut se poser avec les couches 1 et 2 RNIS sur le routeur appelé ou il peut s'agir d'un problème avec le cloud RNIS de la compagnie de téléphone.

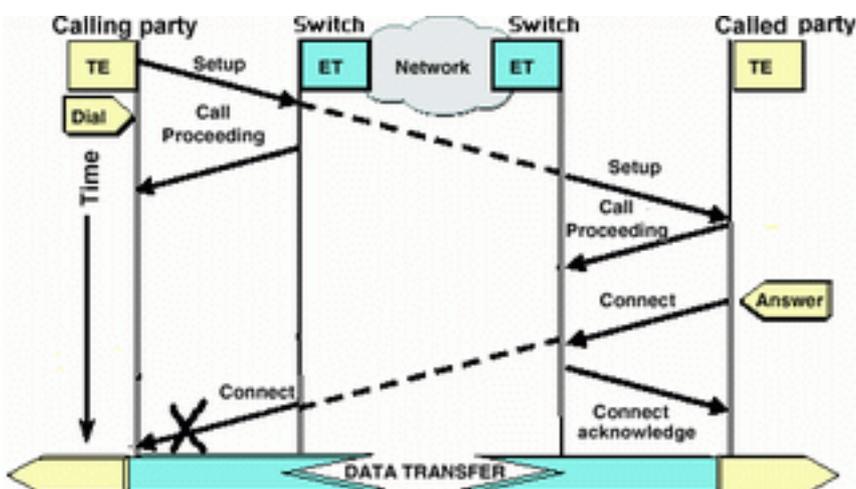
## Le routeur appelant ne reçoit pas de message CONNECT

Si le routeur appelé envoie un message **CONNECT**, mais que ce message n'est pas reçu par le

routeur appelant, le problème est probablement celui de la compagnie de téléphone.
