# Risoluzione dei problemi di ISDN BRI layer 3 con il comando debug isdn q931

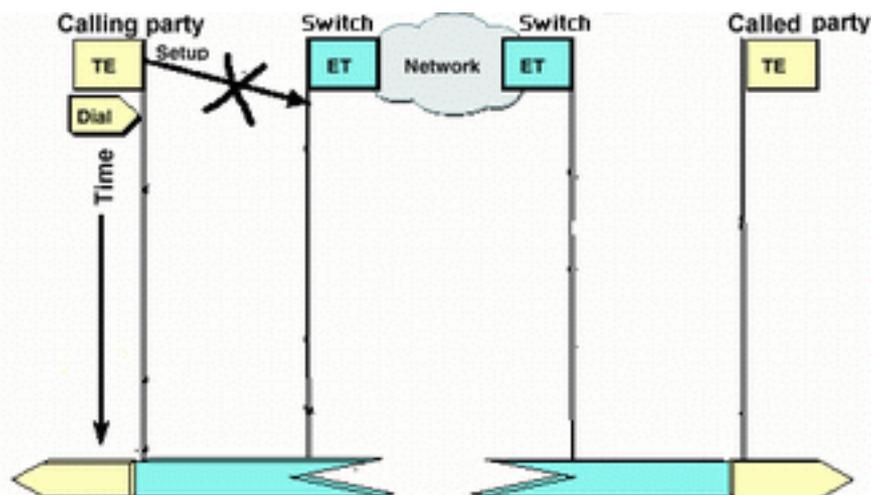
### [Il router chiamante non invia un messaggio SETUP](#)

Se il router chiamante non invia un messaggio di installazione alla rete ISDN, il problema potrebbe essere correlato ai livelli ISDN 1, 2 o al routing DDR (Dial-on-Demand Routing) e non al livello 3

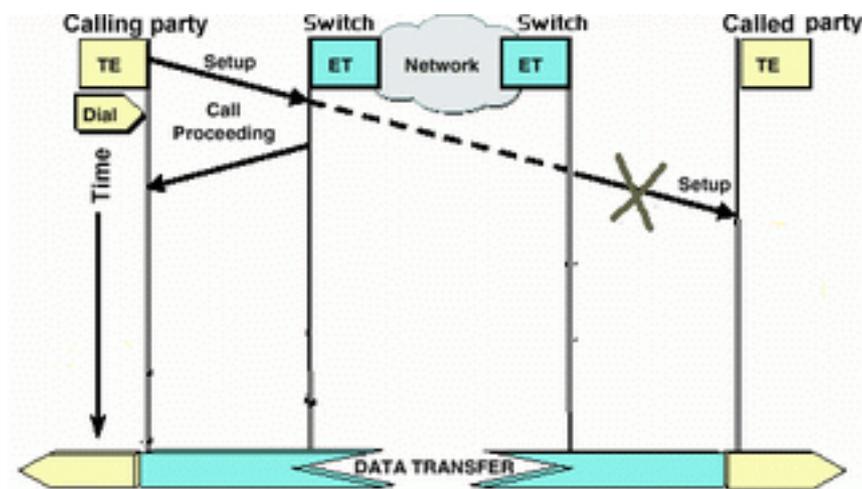
## Il router chiamato non riceve un messaggio di installazione

Se si determina che il router chiamante invia un messaggio di installazione del layer 3 ISDN, ma che il router chiamato non lo riceve, il problema potrebbe riguardare i layer 1 e 2 ISDN sul router chiamato o il cloud telco ISDN.

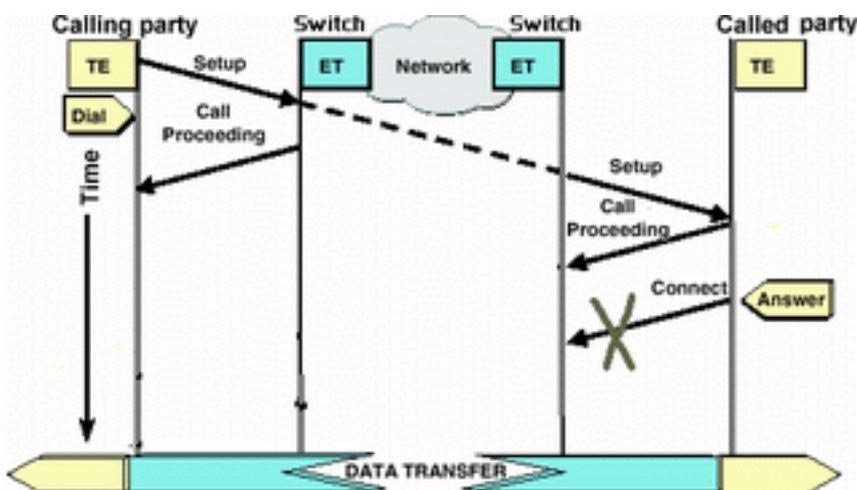
## Il router chiamato non invia un messaggio CONNECT

Se il router chiamato riceve un messaggio SETUP ma non risponde con un messaggio CONNECT, è possibile che il router (per qualche motivo indeterminato) scelga di non accettare la chiamata.

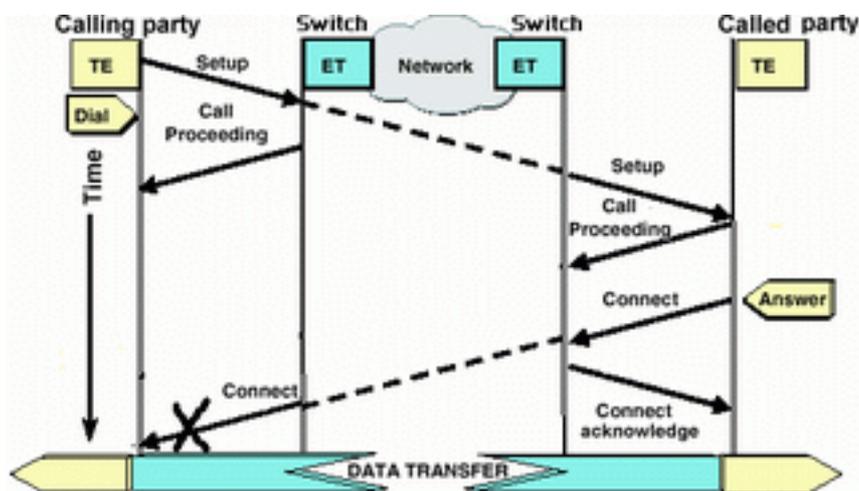
## Il router chiamante non riceve un messaggio CONNECT

Se il router chiamato invia un messaggio **CONNECT** ma il messaggio non viene ricevuto dal router chiamante, il problema più probabile è causato dal telefono.
