debug isdn q931 コマンドを使用した ISDN BRI レイヤ 3 のトラブルシューティング

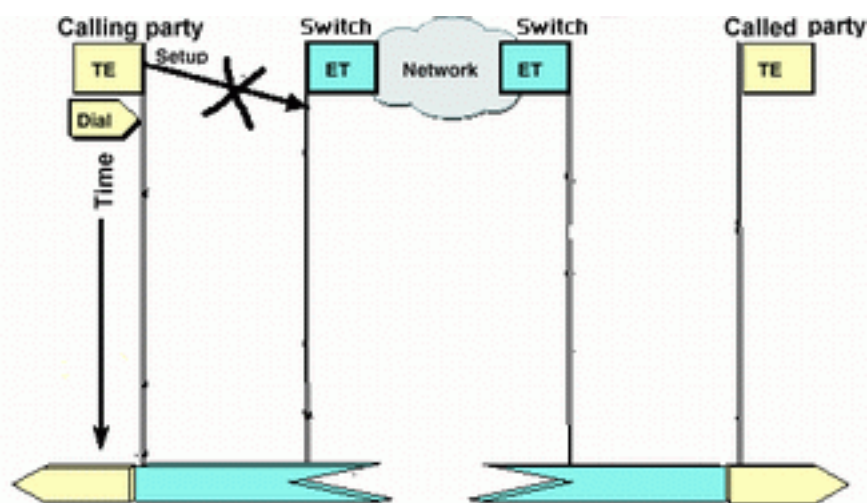
発信側ルータが SETUP メッセージを送信しない

発信側ルータが ISDN ネットワークに SETUP メッセージを送信しない場合、問題はおそらく ISDN レイヤ 1、2、または Dial-on-Demand Routing (DDR; ダイヤルオンデマンドルーティング) の問題に関連しており、レイヤ 3 には関連していません。

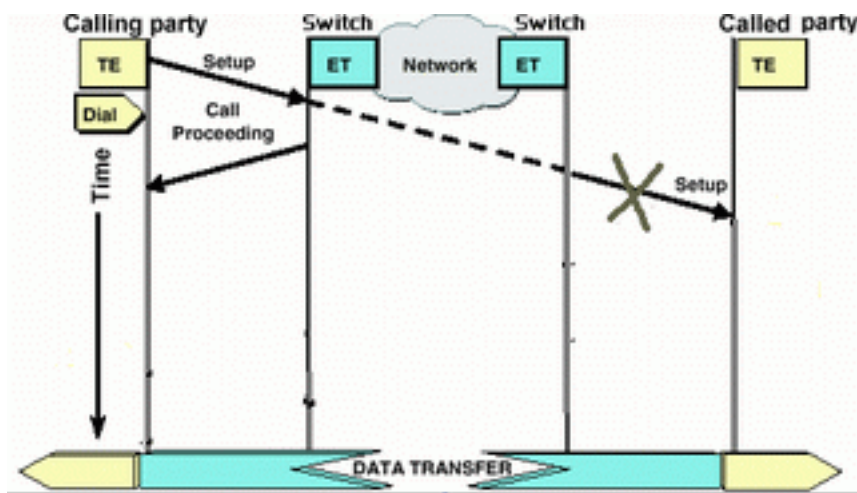
着信側ルータが SETUP メッセージを受信しない

発信側ルータが ISDN レイヤ 3 の SETUP メッセージを送信していることは確認されても、着信側ルータがそのメッセージを受信していない場合、問題は着信側ルータの ISDN レイヤ 1 および 2、または電話会社の ISDN クラウドに関係している可能性があります。

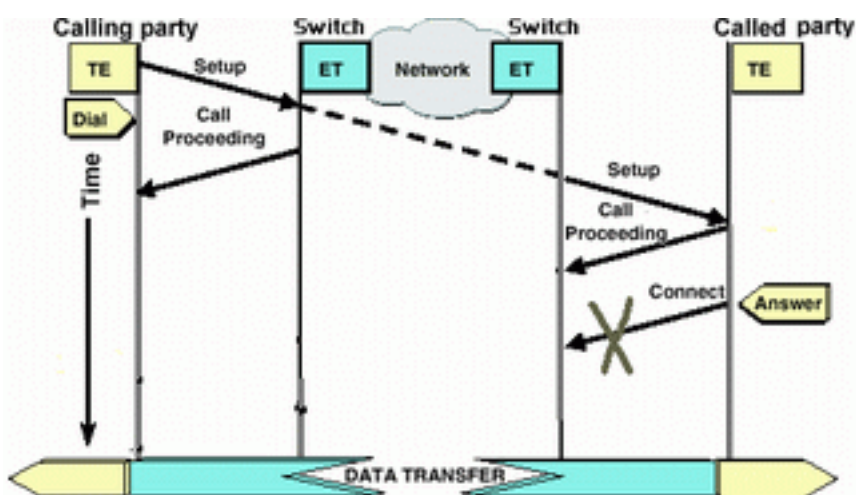
[着信側ルータが CONNECT メッセージを送信しない](#)

着信側ルータが SETUP メッセージを受信しているにもかかわらず、CONNECT メッセージで応答しない場合は、ルータが (なんらかの不明な理由で) コールの受け入れを拒否したことを示します。

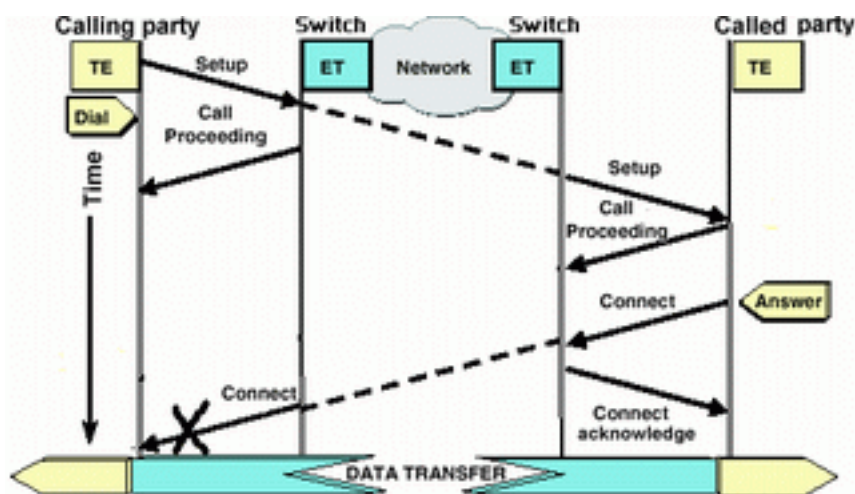
発信側ルータが CONNECT メッセージを受信しない

着信側ルータが CONNECT メッセージを送信しているにもかかわらず、そのメッセージが発信側ルータで受信されない場合、問題はおそらく電話会社にあります。
