# 使用debug isdn q931命令排除ISDN BRI第3層故障

## 簡介

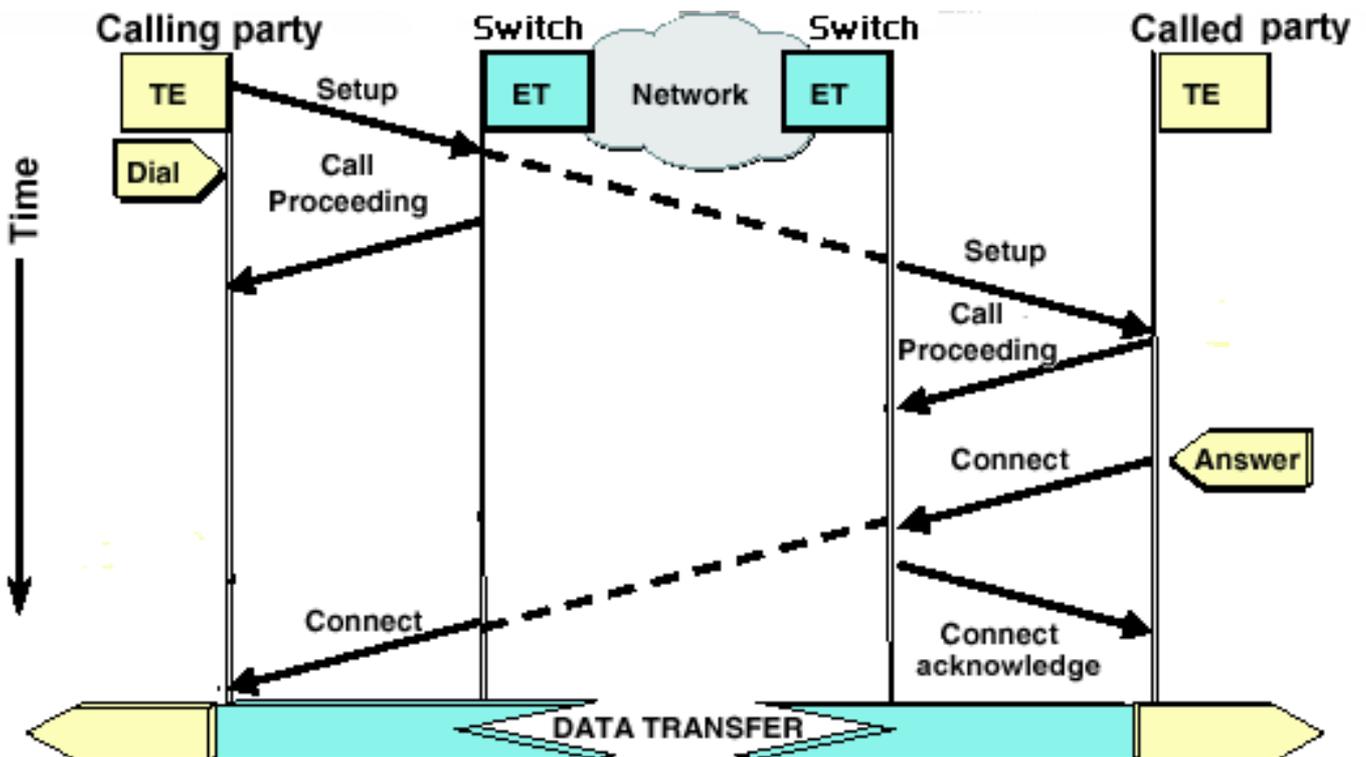
由於ISDN交換機型別的特定要求或需要額外引數的情況，Q.931交換中有許多變化。下圖說明了在成功的ISDN呼叫設定期間常見的Q.931事務。

通話路由器	被叫路由器
<pre> maui-soho-01# 18:39:29.425: ISDN BR0: <b>TX -&gt; SETUP</b>   pd = 8  callref = 0x10 !- The Calling Router Transmits !- (indicated by TX) the SETUP message 18:39:29.433: Bearer Capability i = 0x8890 18:39:29.441: Channel ID i = 0x83 18:39:29.449: Keypad Facility i = '5558888' 18:39:29.822: ISDN BR0: <b>RX &lt;- CALL_PROC</b>   pd = 8  callref = 0x90 !- The telco switch responds with a !- Call Proceeding. This indicates the !- network is processing the call. 18:39:29.830: Channel ID i = 0x89 . . . !- Nothing has been omitted here. The !- dots were put in place to align !- the Called and Calling Routers. . . . . . . . . . 18:39:30.000: ISDN BR0: <b>RX &lt;- CONNECT</b>   pd = 8  callref = 0x90 !- Received a CONNECT from the remote !- router. The ISDN connection has been !- established. Any failures of the call !- past this point are due to higher !- level issues such as DDR, PPP, !- Authentication, IPCP/IP Addressing 18:39:30.036: ISDN BR0: <b>TX -&gt;</b> <b>CONNECT_ACK</b>   pd = 8  callref = 0x10 !- The Router responds with a Connect !- Acknowledgment (CONNECT_ACK) !- to the telco. </pre>	<pre> maui-nas-08# 18:39:29.647: ISDN BR2/0: <b>RX</b> <b>&lt;- SETUP</b>   pd = 8  callref = 0x08 !- The Called Router receives !- (indicated by RX) a SETUP message !- from the switch 18:39:29.647: <b>Bearer</b> <b>Capability i = 0x8890</b> !- The incoming call is 64k Digital. 18:39:29.647: Channel ID i = 0x89 18:39:29.647: Signal i = 0x40 - Alerting on - pattern 0 18:39:29.647: Called Party Number i = 0xC1, '5558888', Plan:ISDN, Type:Subscriber(local) 18:39:29.647: Locking Shift to Codeset 5 18:39:29.647: Codeset 5 IE 0x2A i = 0x808001038001118001, '&lt;' 18:39:29.651: ISDN BR2/0: Event: Received a DATA call from on B1 at 64 Kb/s 18:39:29.651: ISDN BR2/0: <b>TX -</b> <b>&gt; CALL_PROC</b>   pd = 8  callref = 0x88 !- Router transmits a Call Proceeding 18:39:29.655: Channel ID i = 0x89 18:39:29.655: %LINK-3-UPDOWN: Interface BRI2/0:1, changed state to up 18:39:29.955: ISDN BR2/0: <b>TX -&gt; CONNECT</b>   pd = 8  callref = 0x88 !- Call is accepted and the routers sends !- a CONNECT message to the remote end 18:39:29.955: Channel ID i = 0x89 18:39:29.995: ISDN BR2/0: <b>RX &lt;- CONNECT_ACK</b>   pd = 8  callref = 0x08 !- Called device receives a CONNECT_ACK !- from the switch 18:39:29.995: Channel ID i = 0x89 18:39:29.995: Signal i = 0x4F - Alerting off 18:39:35.655: %ISDN-6-CONNECT: Interface BRI2/0:1 is now connected to unknown </pre>

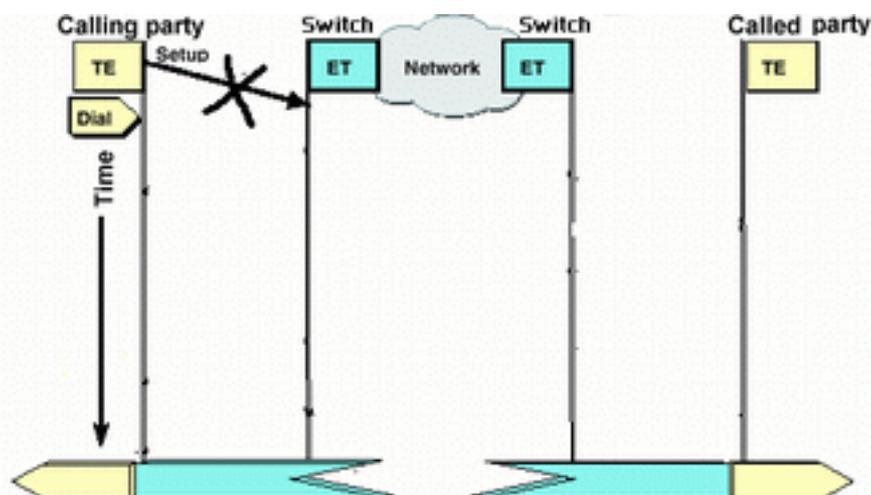
### 呼叫路由器不傳送SETUP消息

如果呼叫路由器不向ISDN網路傳送SETUP消息，則問題可能與ISDN第1層、第2層或按需撥號路由(DDR)問題有關，與第3層無關

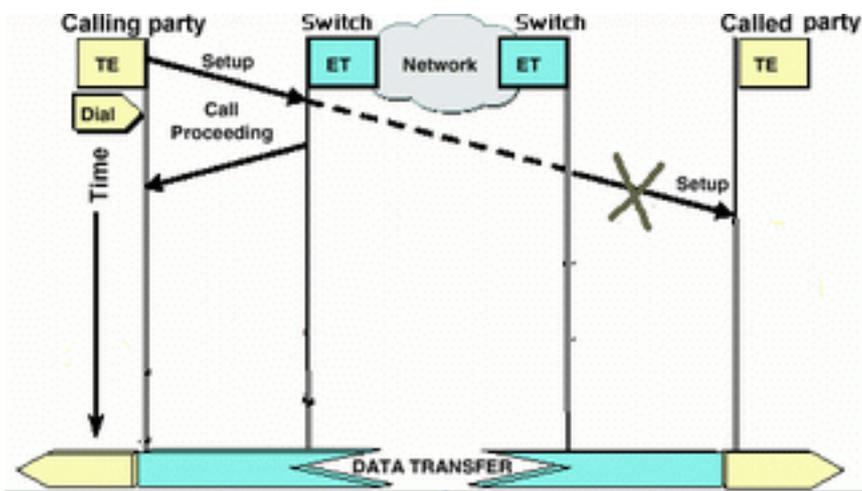
[被叫路由器沒有收到SETUP消息](#)

如果您確定呼叫路由器傳送了ISDN第3層SETUP消息，但被呼叫路由器沒有收到該消息，則問題可能是被呼叫路由器上的ISDN第1層和第2層，或者可能是電信ISDN雲的問題。

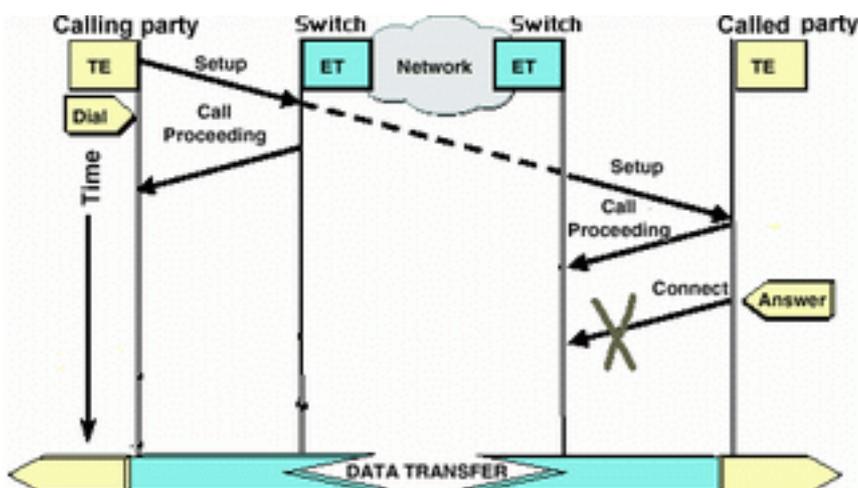
## 被叫路由器不傳送CONNECT消息

如果被叫路由器收到SETUP消息但未使用CONNECT消息進行響應，則這可能表示路由器(由於某些不確定原因)選擇不接受該呼叫。

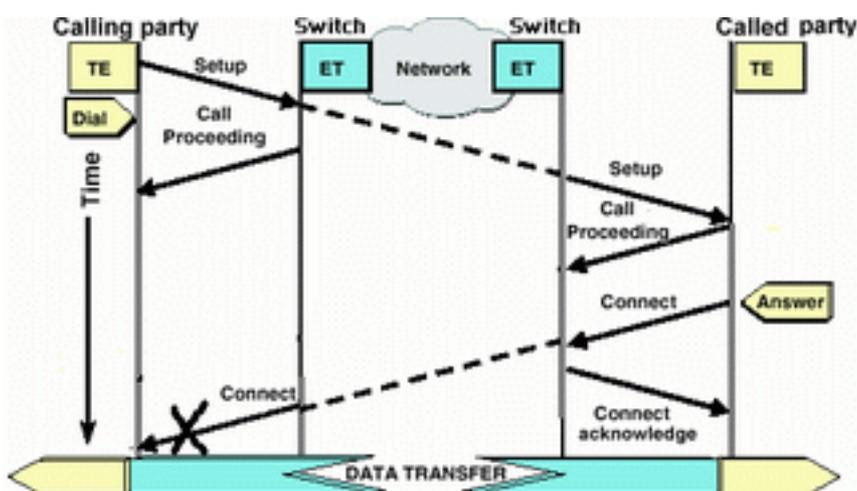
## 呼叫路由器未收到CONNECT消息

如果被叫路由器傳送了CONNECT消息，但主叫路由器沒有收到該消息，則問題很可能出在電信公司。
