# イメージ削除アラートのクリア

このドキュメントでは、Unified Computing System(UCS)Managerドメインでイメージ削除アラートをクリアする3つの方法について説明します。

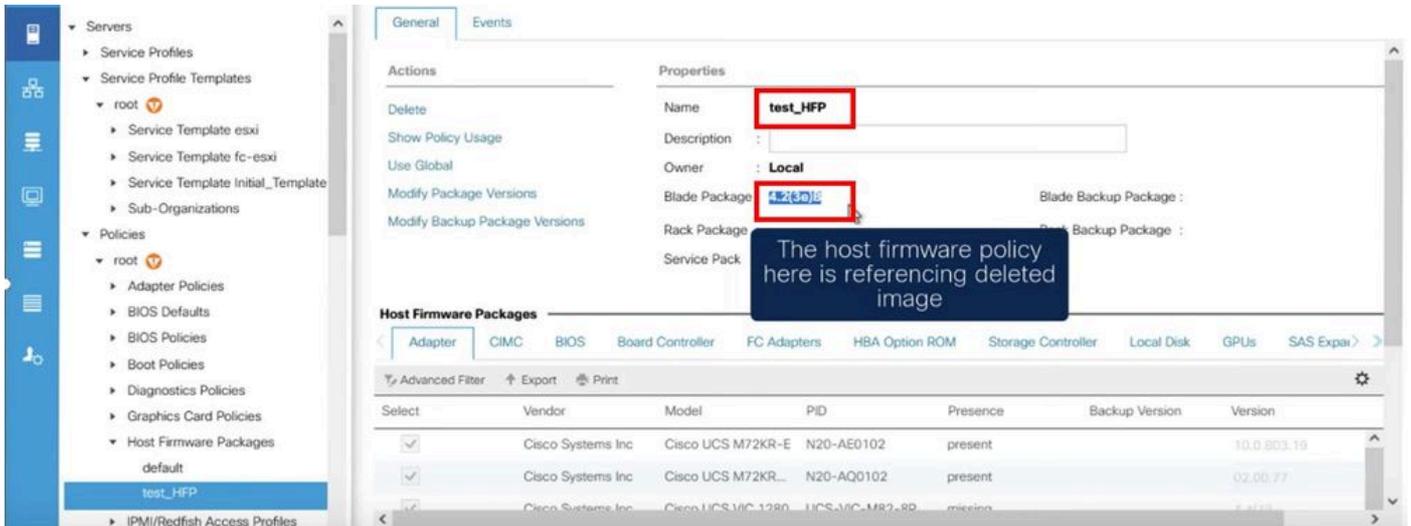
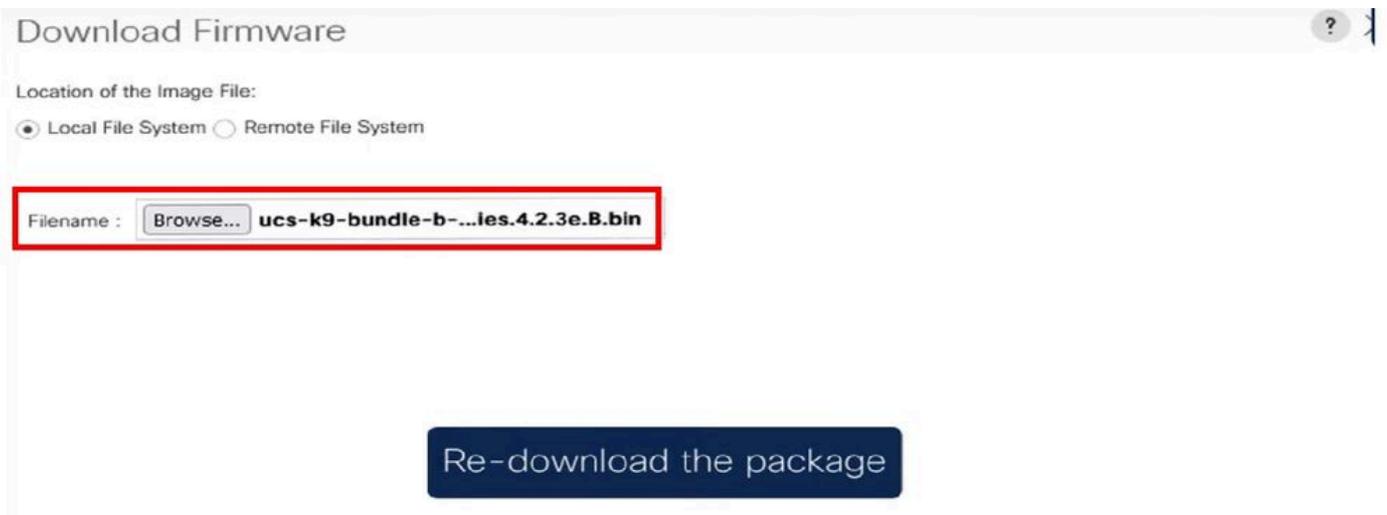
ステップ 2 : イメージ削除された障害を表示するには、Equipmentタブ> Faultsの順に選択し、アラートを選択します。

Severity	Code	ID	Affected object	Cause	Last Transition	Description
Major	F0436	66868901	org-root/fw-host-pa...	image-deleted	2023-11-16T16:09:20Z	adaptor image with v...
Major	F0436	66868899	org-root/fw-host-pa...	image-deleted	2023-11-16T16:09:20Z	adaptor image with v...
Major	F0436	66868897	org-root/fw-host-pa...	image-deleted	2023-11-16T16:09:20Z	adaptor image with v...
Major	F0436	66868895	org-root/fw-host-pa...	image-deleted	2023-11-16T16:09:20Z	adaptor image with v...

Summary		Properties	
Severity	Major/None	Affected object	org-root/fw-host-pack-test_HRP/pack-image-Cisco Systems Inc[UCSB-VIC-M84-4P]adaptor
Last Transition	2023-11-16T16:09:20Z	Description	adaptor image with vendor Cisco Systems Inc, model UCSB-VIC-M84-4P and version 5.2(3e) is deleted
Actions		ID	66868901
Acknowledge Fault		Type	management

The name of host firmware policy referencing deleted image

ステップ 3 : Equipmentタブ> Firmware Management > Downloads tasksの順に移動し、画面の下部にあるAddをクリックして、バンドルをダウンロードします。

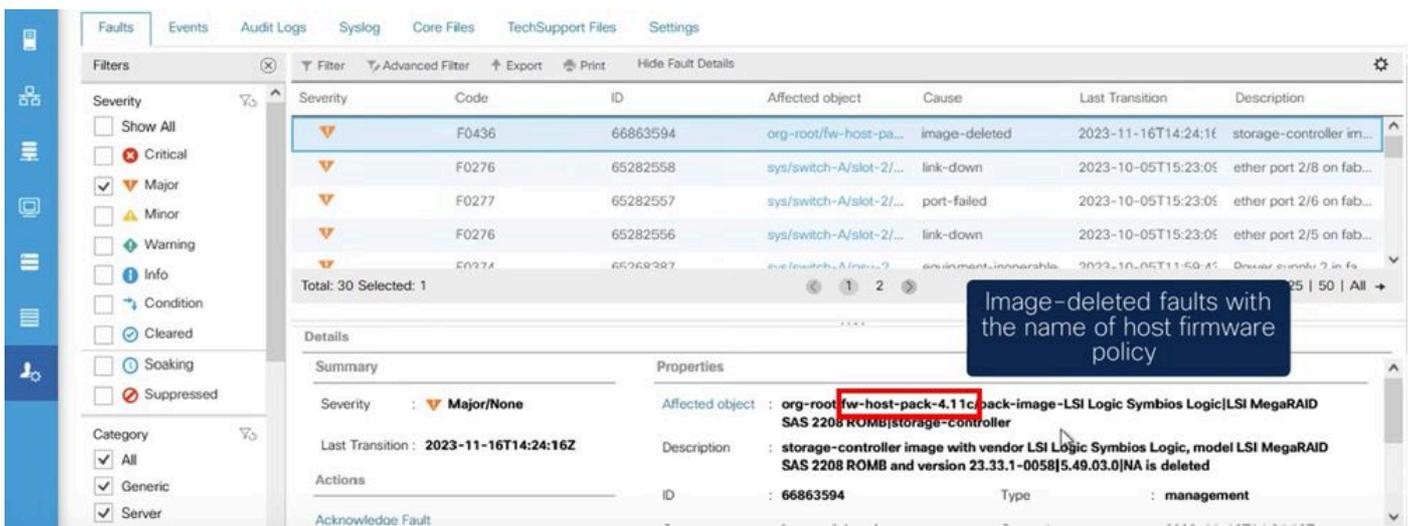
ステップ 1：影響を受けるオブジェクトが参照している特定のポリシーに移動します。

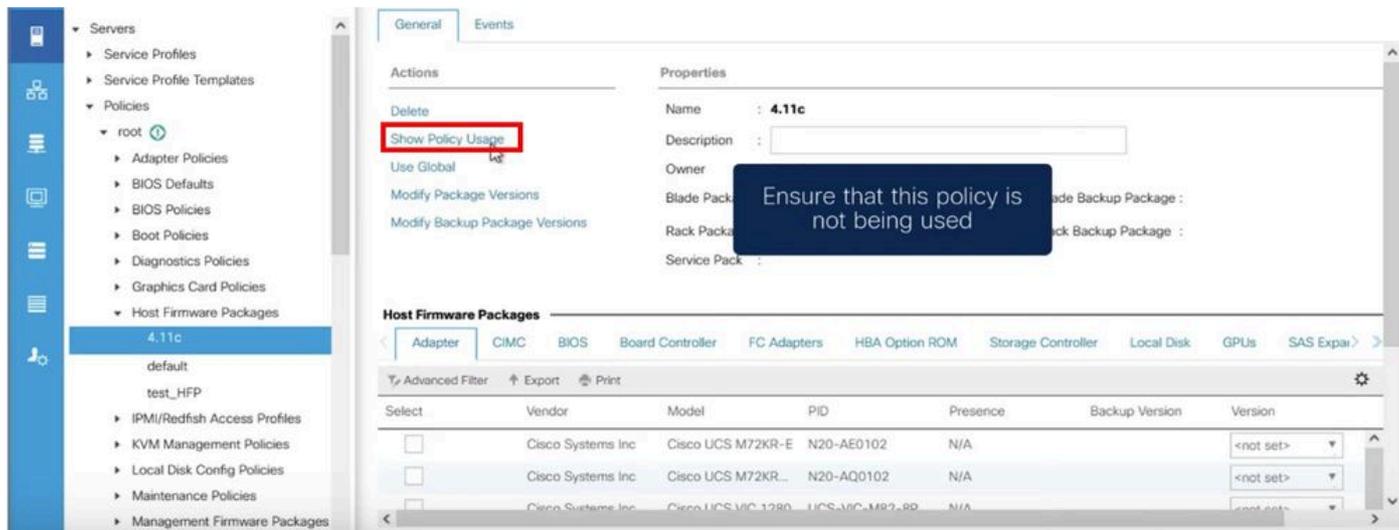
ステップ 2：Serversタブ> Policies > Host Firmware Packagesの順に移動し、影響を受けるポリシーを選択します。

ステップ 3：以前に選択した影響を受けるポリシーの下で「ポリシーの使用状況の表示」をクリックし、現在このポリシーを使用しているサービスプロファイルまたはテンプレートがないことを確認します。

## Service Profiles/Templates Including 4.11c

The policy 4.11c is included in the service profiles/templates listed in the table below.

Name	Assoc State	Overall Status	Server
No data available

Ensure that this policy is not being used

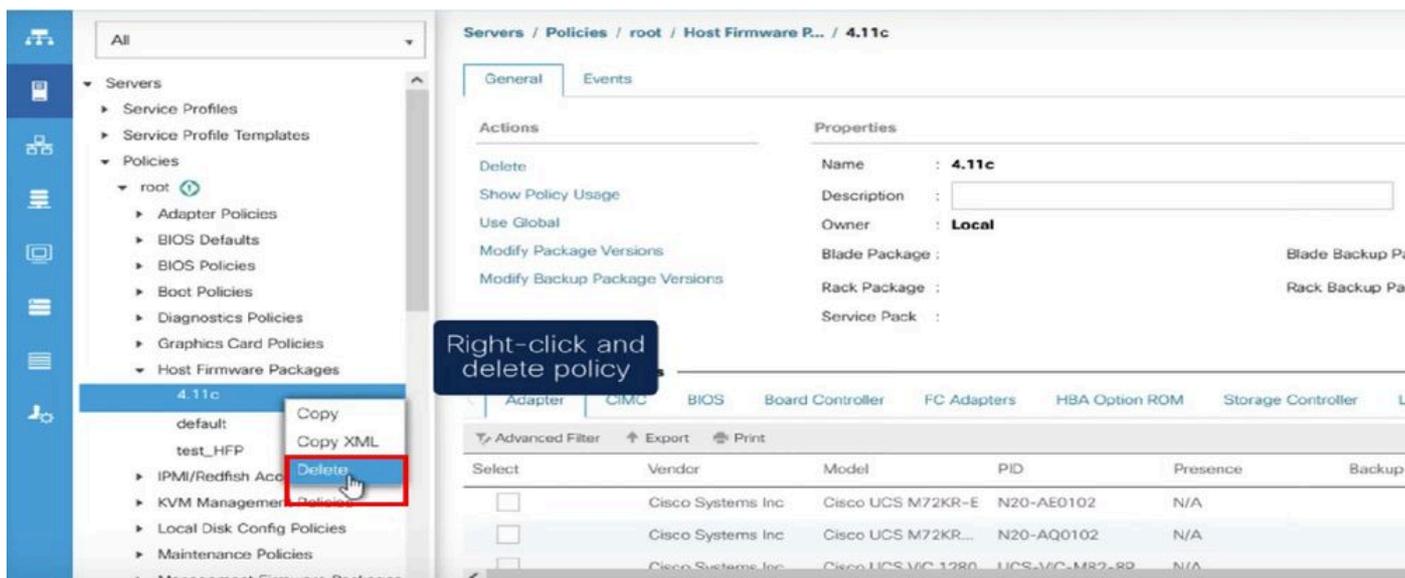
ステップ 4：deleteを選択します。

注：ベストプラクティスとして、show policy usageを選択して、パッケージバージョンが現在どのサービスプロファイルテンプレートでも使用されていないことを確認してください。ポリシーが使用されていない場合は、ポリシーを右クリックして[delete]を選択し、ポリシーの削除に進みます。

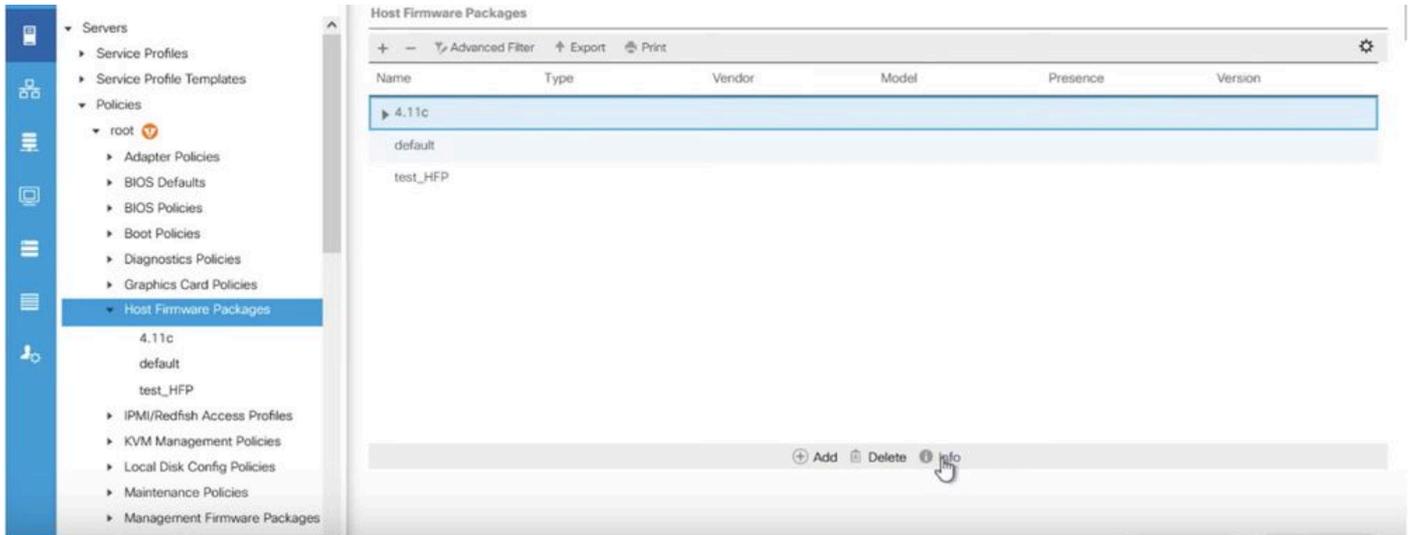
ステップ 1：Serversタブ> Policies > Host Firmware Packages の順に移動し、右側のペインで該当するポリシーを選択して、Infoをクリックします。

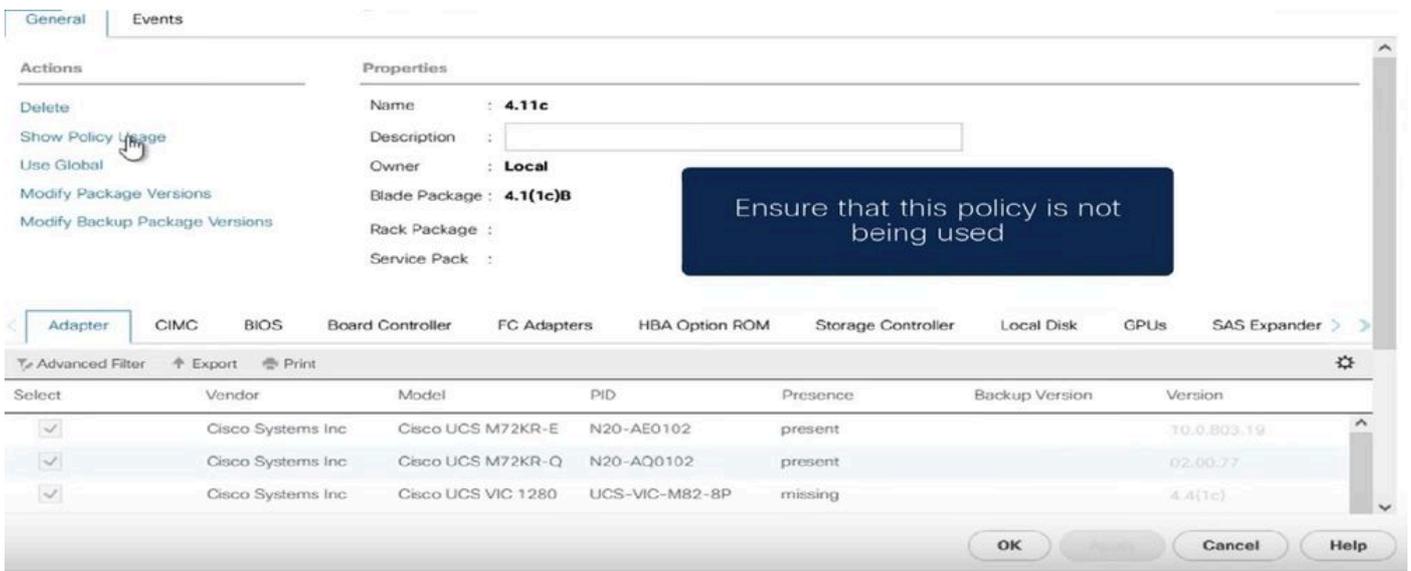
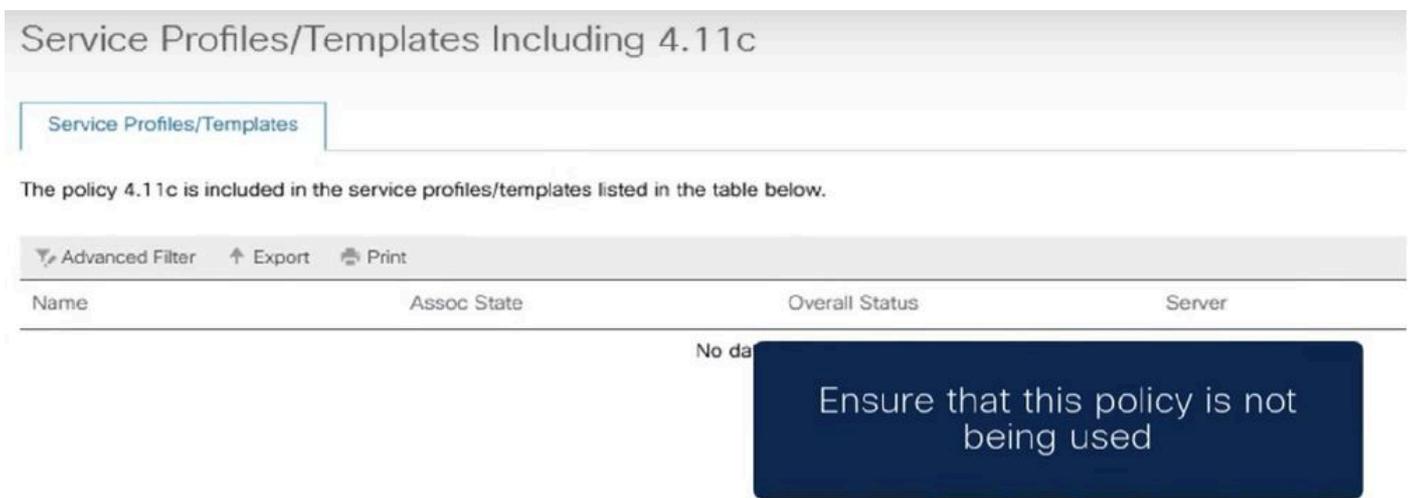
ステップ2:以前に選択した影響を受けるポリシーの下で、「ポリシーの使用状況の表示」をクリックして、現在のサービプロファイルやテンプレートがこのポリシーを使用していないことを確認します。
