CLI를 사용하는 NCS4000 시스템의 ECU에서 ECU2로 마이그레이션 절차

이 문서에서는 NCS4016 시스템에 설치된 ECU(In-Service External Connection Unit)를 성공적으로 교환하고 ECU 2로 대체하기 위해 필요한 정보를 설명합니다. 이 절차에서는 ECU를 제거/설치하는 단계를 제공합니다.

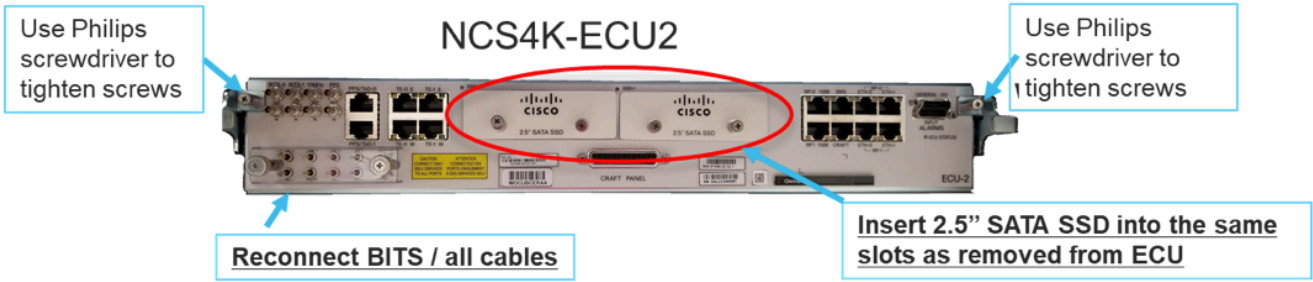
e.NE의 전면 패널 LCD가 작동하는지 확인합니다.

11단계. ECU2 모듈을 설치하고 케이블을 다시 연결합니다.

a. 2.5인치 SATA 드라이브를 모두 장착한 새 NCS4K-ECU2 모듈을 원래 ECU 슬롯에 배치합니다.

b. 10단계에서 제거된 모든 케이블을 새 ECU2 모듈에 다시 연결합니다.

c. 래치가 올바르게 배치된 후 나사를 조입니다.

d.NE에 대한 원격 관리 연결을 다시 사용할 수 있는지 확인합니다.
